TRIBUNALE DI BELLUNO
Ufficio Esecuzioni Immobiliari

RELAZIONE DI CONSULENZA TECNICA

Catasto Urbano Comune di Belluno Via Maraga nr. 17

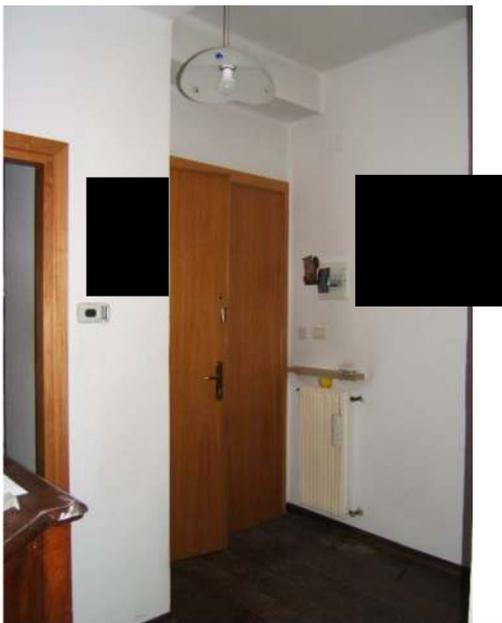
Ingresso disimpegno

Si rilevano danni all'intonaco della parete verso il bagno, della parete verso la camera adiacente il bagno, della parete esterna lato sud-ovest e sud-est, ed al soffitto. Il pavimento solo in parte è stato interessato parzialmente dalla infiltrazione acqua dal piano superiore.

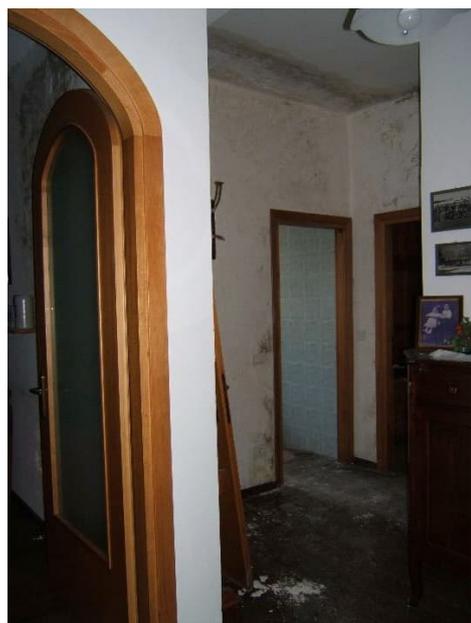
si notano macchie parete bagno

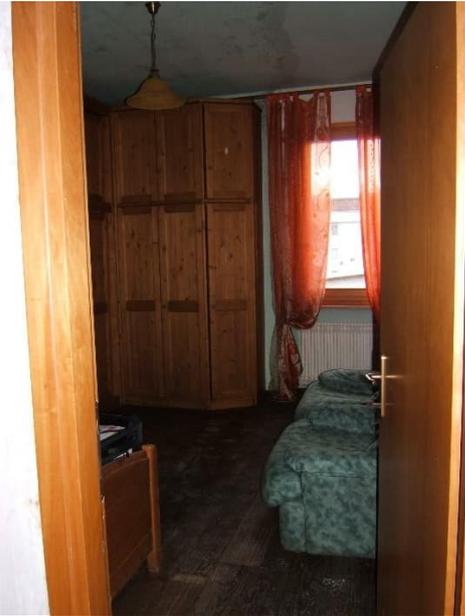
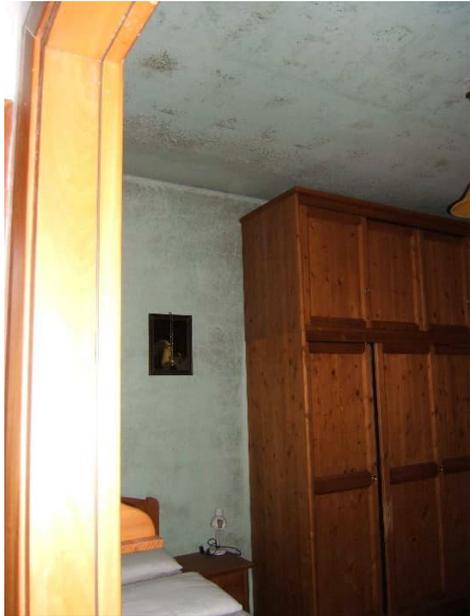
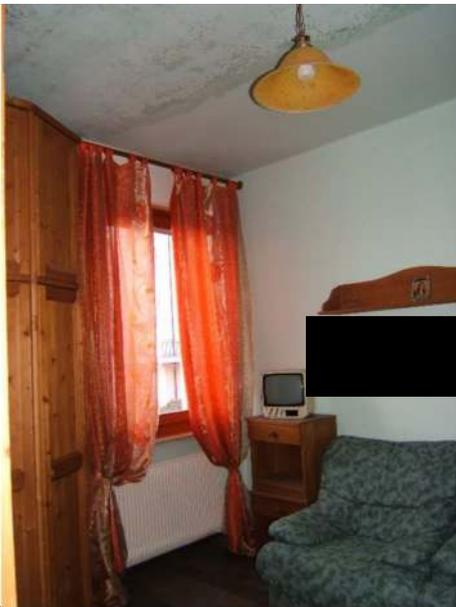
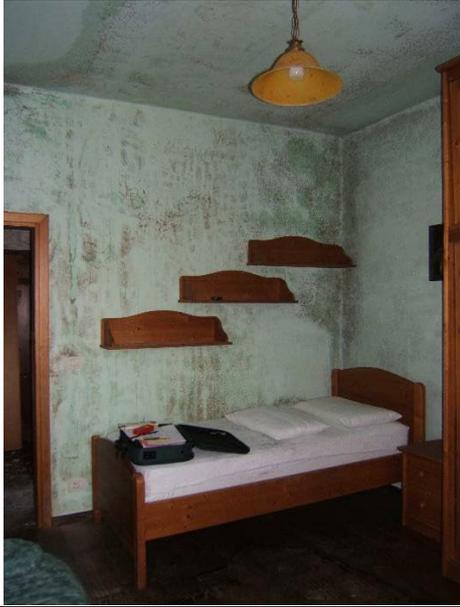
Camera sud-ovest sud est

Si rilevano danni all'intonaco della parete verso il bagno, della parete verso la camera adiacente il bagno, della parete verso il soggiorno, al soffitto della parte prospiciente la porta ingresso al bagno.

- Il locale camera adiacente la parete del bagno che comporta la ripittura della parete in adiacenza del bagno e del soffitto, con rimozione e ricollocamento del pavimento in legno
- Il locale disimpegno fronte l'ingresso al bagno, che comporta la ripittura dell'intera facciata prospiciente il bagno, con rimozione e ricollocamento di porzione di pavimento in legno.
- Il locale soggiorno che comporta la ripittura dell'intera parete adiacente il bagno
- Il locale camera lato sud-ovest la precedente camera, in cui è necessario un ritocco della pitturazione della parete che divide le due camere.

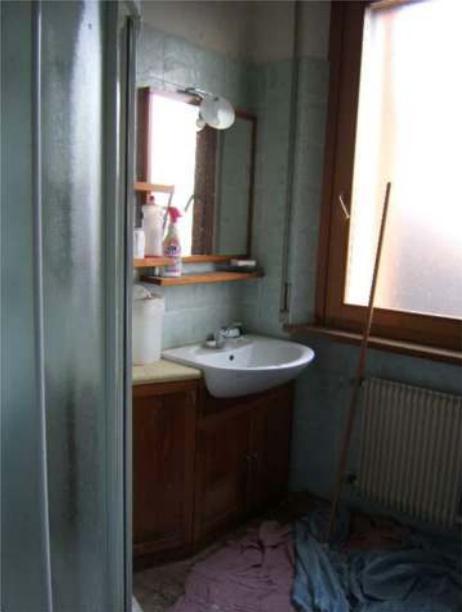
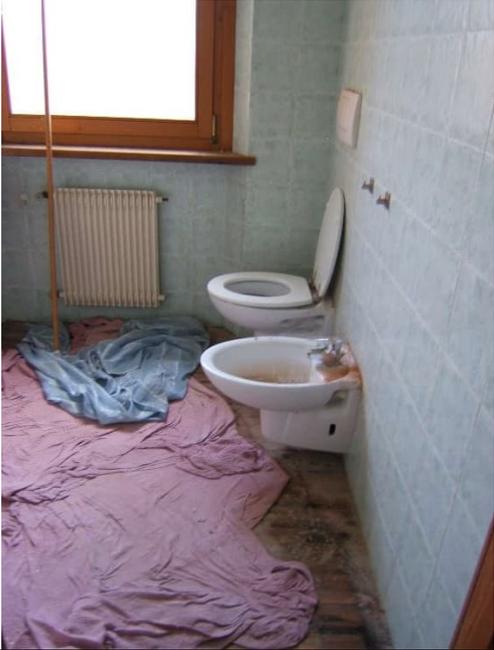
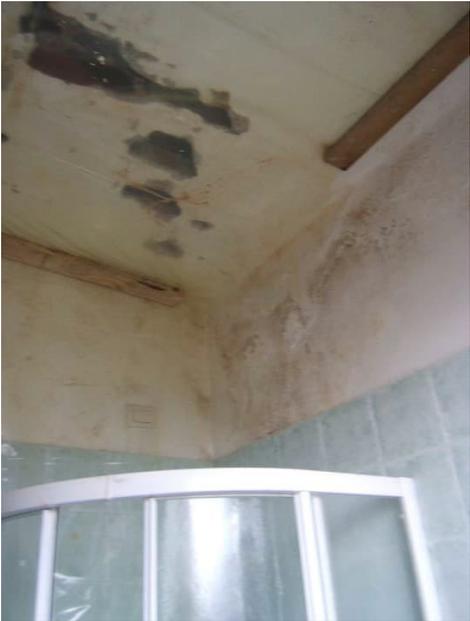
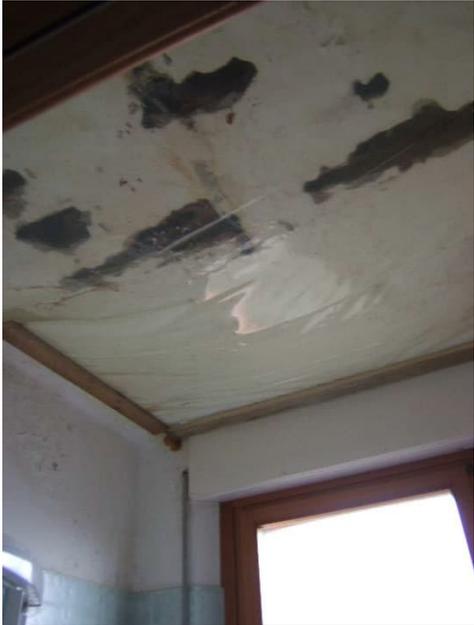
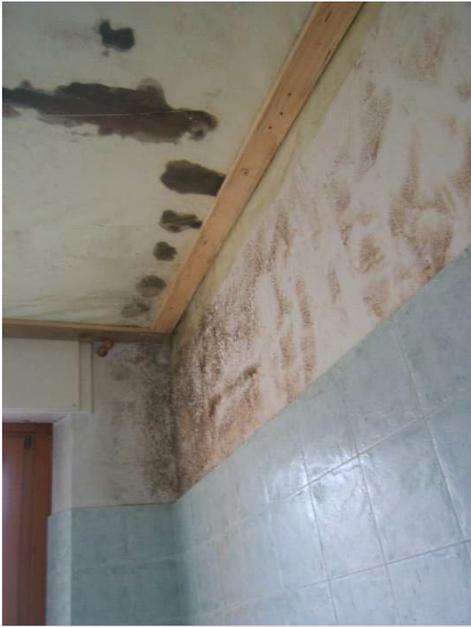
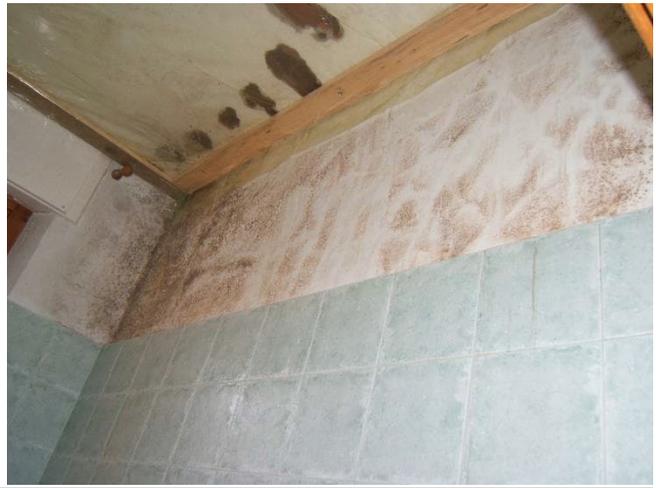
Bagno di mq. commerciali 5,44, ristrutturato recentemente con pavimento listellare in legno, con pareti rivestite in piastrelle di ceramica per una altezza di ml. 2.20, dotato di box doccia, lavabo, wc e bidet del tipo sospeso, il tutto di recente realizzazione. Presente un radiatore in acciaio del tipo lamellare. Si rilevano danni alle pareti intonacate, al pavimento in legno, al soffitto.

- Il locale bagno, che comportano un intervento al soffitto che comprende anche un intervento anti-sfondellamento del solaio in latero cemento, la pittura delle parti finite ad intonaco, la rimozione e rifacimento del pavimento ora il legno listellare.
