Tribunale di Belluno
PROCEDURA DI ESECUZIONE IMMOBILIARE

N° Gen. Rep. **102/2019**
data udienza ex art. 569 c.p.c.:

RAPPORTO DI VALUTAZIONE
Lotto 001 - Ufficio e box auto

Diritto: piena proprietà
Bene: ufficio e box auto
Ubicazione: Piazza Municipio n. 7, 32044 Pieve di Cadore (BL)
Stato: buono

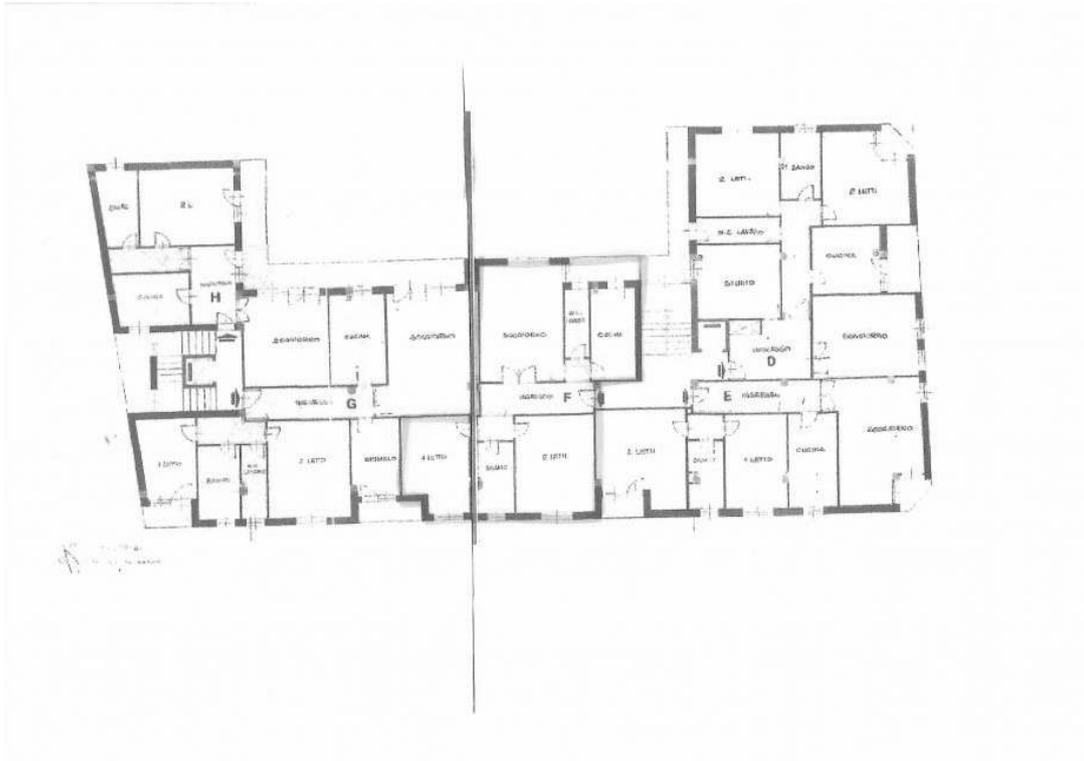
A - Planimetria di variante del subalterno 4, approvata dal Comune

Nella realtà l'immobile è carente del doppio servizio evidenziato nell'elaborato grafico di variante e anche la posizione di alcune pareti divisorie è diversa. L'altezza dei locali è pari a m. 2.70 in luogo dei m. 2.80 delineati nella variante approvata. Nel progetto iniziale e nella variante la destinazione dei locali risulta abitativa mentre nella planimetria catastale risulta come uffici/studi privati.

La posizione urbanistica dell'unità immobiliare sita al piano primo dell'immobile è regolarizzabile mediante: SCIA a sanatoria.

Descrizione delle opere da sanare: Scia a sanatoria con cambio d'uso da abitazione a direzionale con modifica degli spazi interni

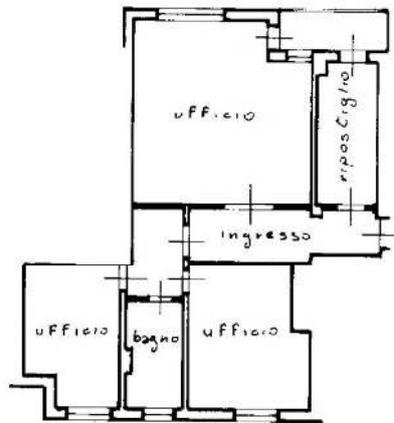
A - Planimetria del subalterno 4 rilevata il 26.02.2021, depositata all'Agenzia del Territorio

PIANO PRIMO
H=2.70
