TRIBUNALE DI BELLUNO

ESECUZIONE IMMOBILIARE 117/2016

Sedico, 29.01.2018	Oggetto: Relazione Peritale	Il tecnico incaricato Dott. Ing. Cargnel

**NEGOZIO, CANTINA E GARAGE SEDICO (BL), VIA FELTRE 52 – FG. 46 MAPP. 864 SUB. 13-18
QUOTA 1/1**

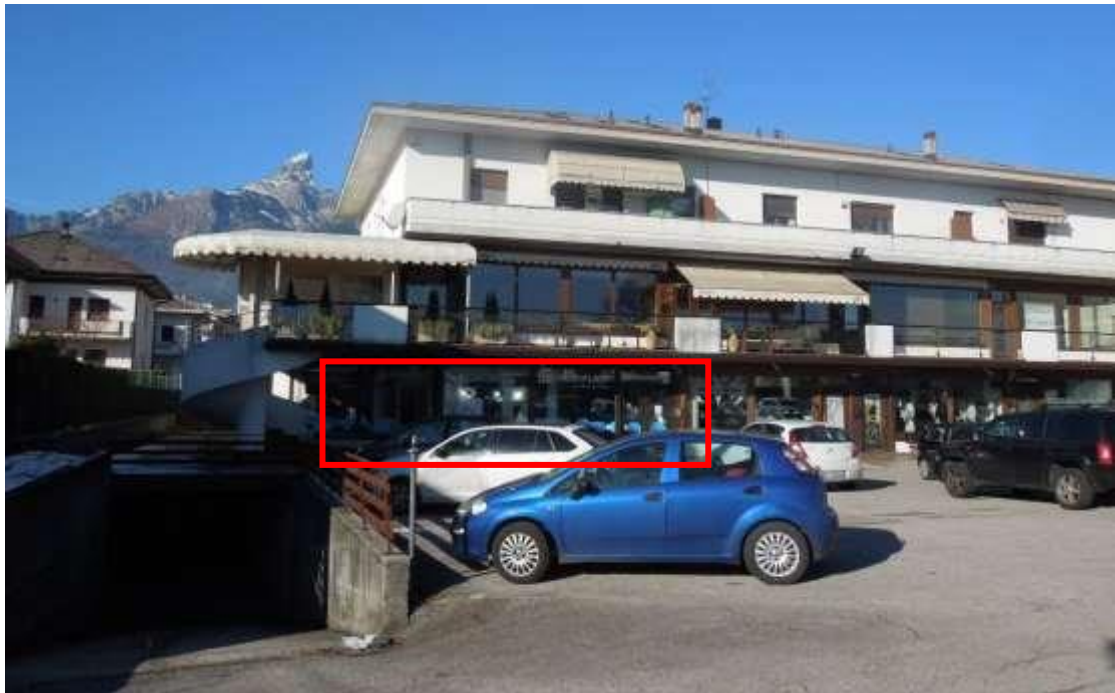
Il fabbricato ha una dimensione planimetrica di circa 34 m x 17 m, con struttura portante a telaio in c.a. e solai a lastre predalles al piano terra e in latero cemento per i due solai fuori terra.

4: prospetto Sud con il negozio in evidenza.

La struttura principale come detto è in c.a. a travi e pilastri, con setti in c.a. al piano interrato e tamponamento in laterizio, senza soluzioni per il contenimento energetico (es. cappotto).

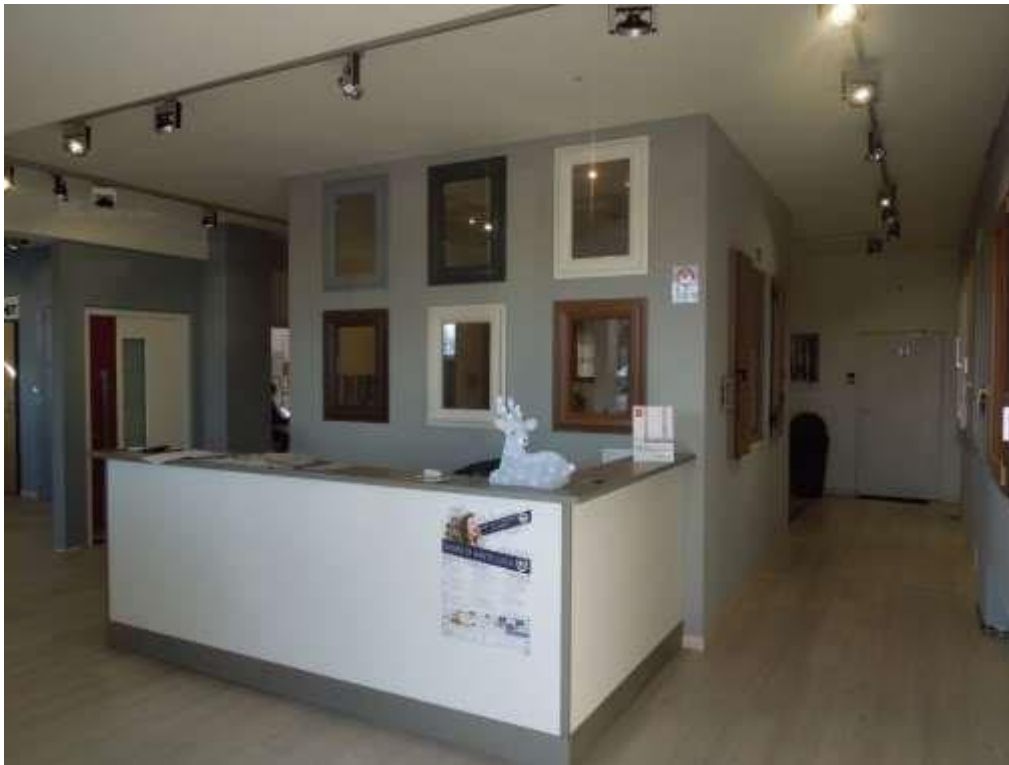
Internamente, l'unità immobiliare è in buone condizioni, con le porzioni più recenti nella zona espositiva naturalmente in ottime condizioni e le porzioni originarie (es. uffici e wc) in discrete condizioni.

5: zona di ingresso con esposizione e accoglienza clientela.

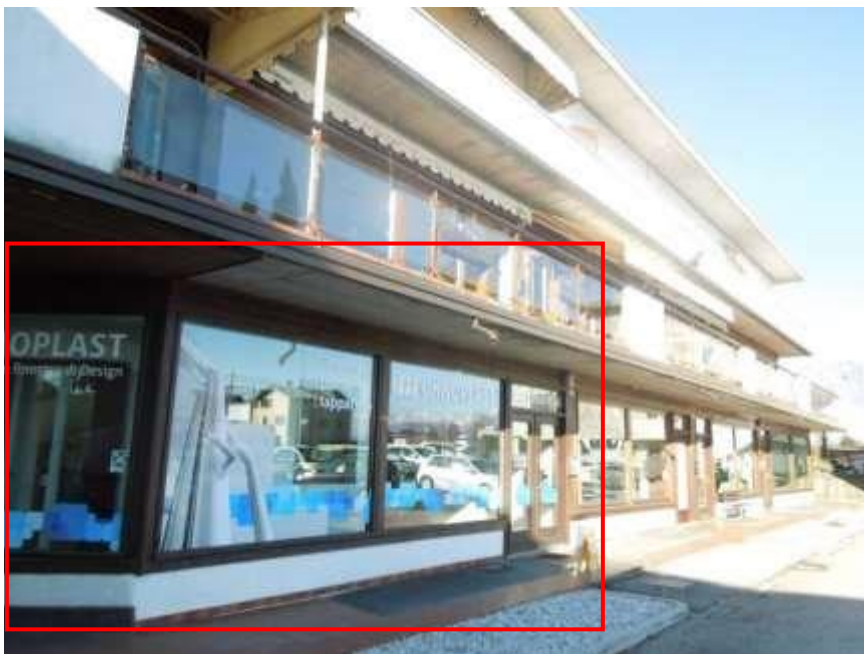
L'edificio appare esternamente in buono stato di conservazione, anche se vi sono alcuni punti (es. terrazze e scale esterne) che necessitano di manutenzione.

11: vista esterna Sud dell'unità immobiliare.

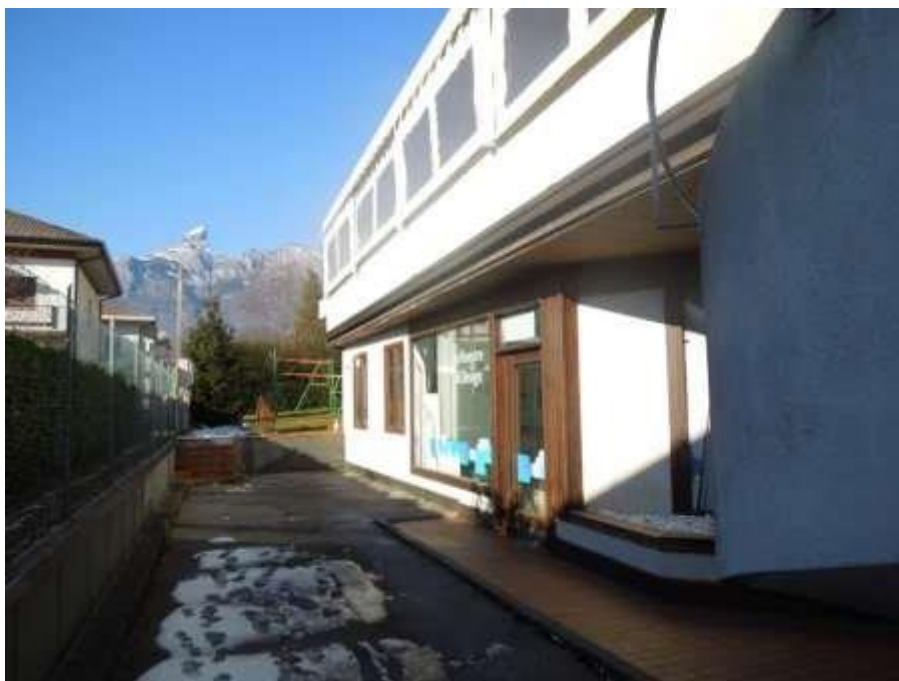
12: vista Ovest dell'unità immobiliare.

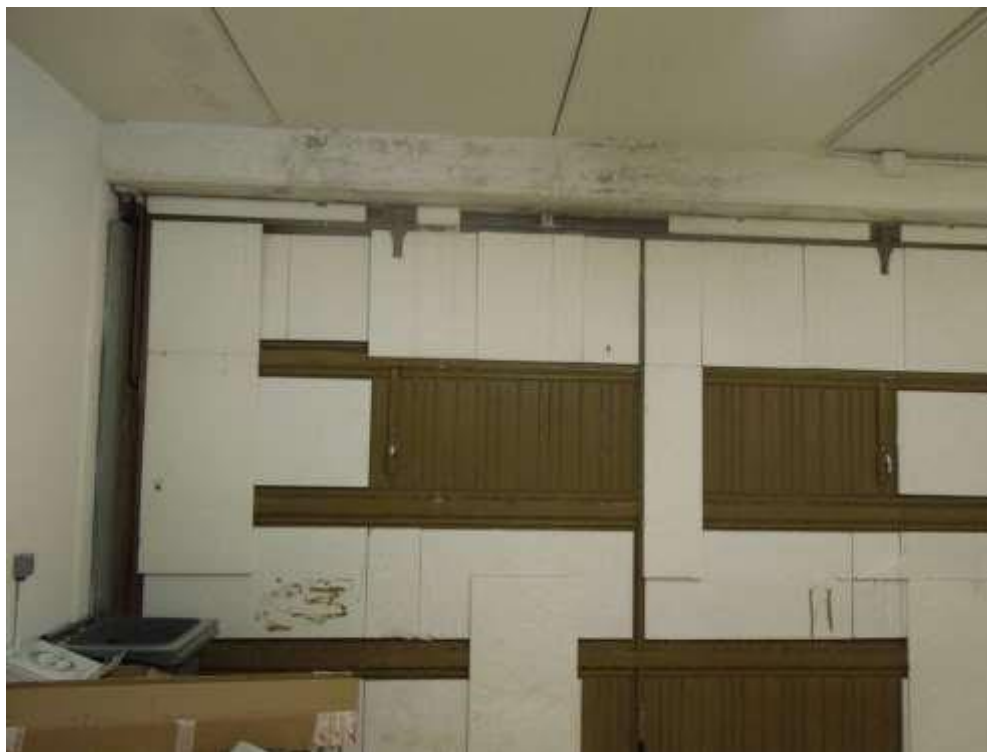
Nelle porzioni interratae invece sono presenti diversi punti che presentano infiltrazioni, soprattutto nella zona di manovra dei garage. Interpellato l'amministratore condominiale, è emerso che sono in fase di

13: zona garage.

valutazione interventi di manutenzione straordinaria per l'impermeabilizzazione di marciapiedi e in generale delle zone che presentano queste criticità.

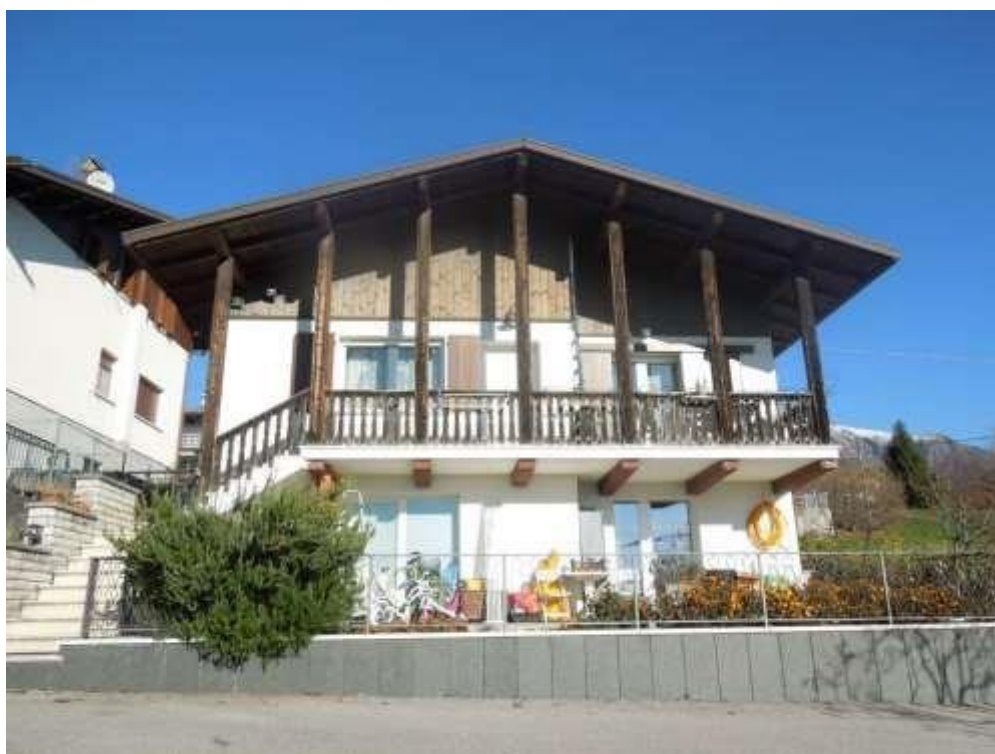
Il fabbricato ha una dimensione planimetrica di circa 9,30x9,55 m, con struttura portante in muratura di laterizio, solaio al piano rialzato e copertura in legno.

Il piano terra e il piano rialzato sono collegati dalla scala esterna in c.a.

16: prospetto Sud dell'abitazione.

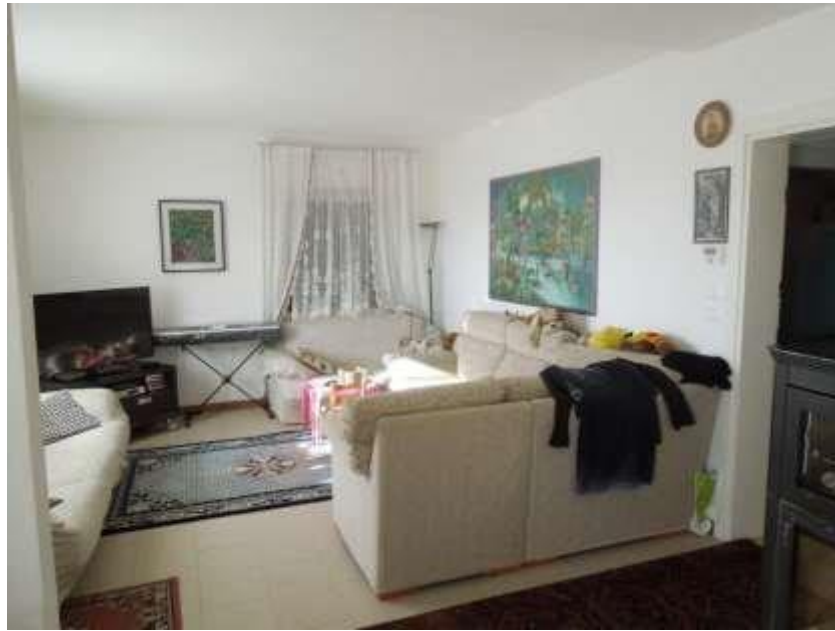
17: zona ingresso soggiorno

L'edificio risulta in buono stato di conservazione dal momento che è stato ristrutturato recentemente (2005-2008), con buone finiture con pavimenti in materiale ceramico (ad esclusione delle camere al piano rialzato e della zona cantina e garage con pavimenti in legno) e presenza di controsoffitti illuminanti nella zona giorno.

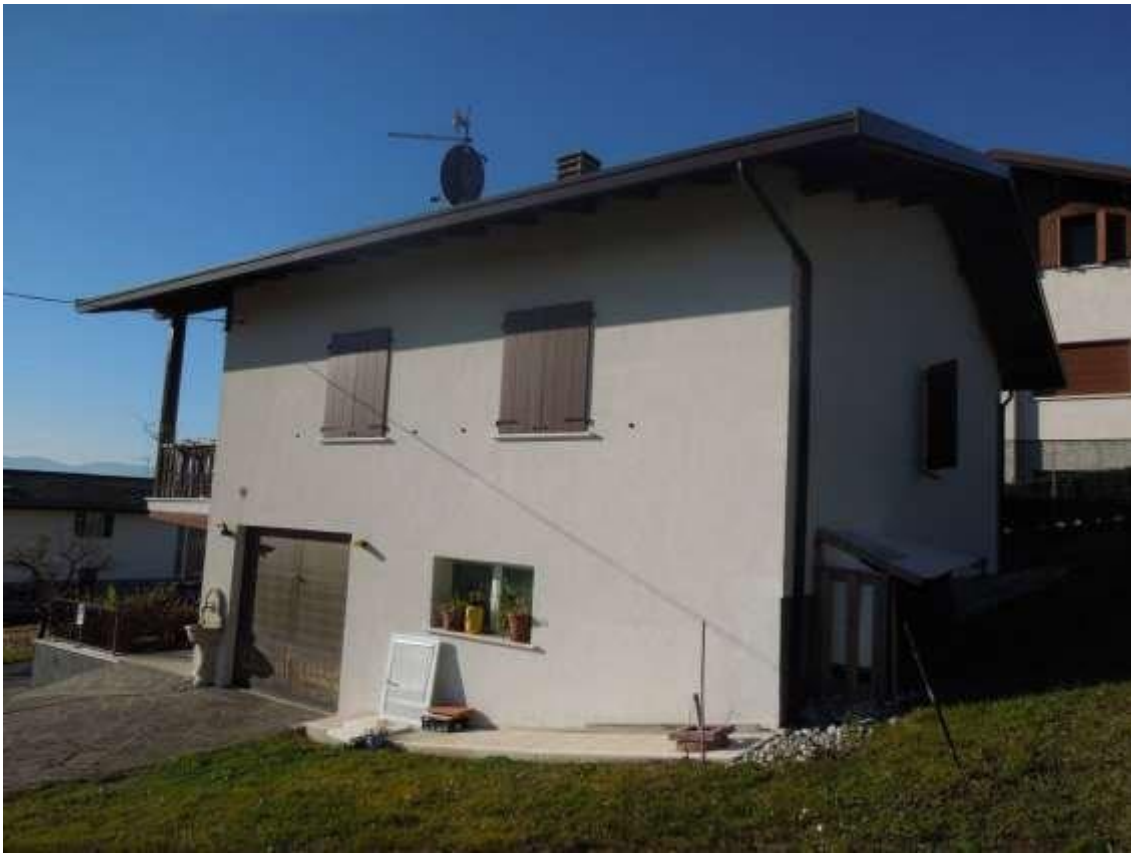
Le pareti sono intonacate e tinteggiate bianco, con una porzione a finitura in legno sul lato sud: la porzione di terrazza esterna al piano primo ha un parapetto e colonne in legno che necessitano di manutenzione.

25: prospetto Nord dell'edificio.
