Tribunale di Belluno
PROCEDURA DI ESECUZIONE IMMOBILIARE

N° Gen. Rep. **74/2022**
data udienza ex art. 569 c.p.c.: 23-05-2023 ore 13:00

RAPPORTO DI VALUTAZIONE
Lotto 001 - Abitazione in fra-
zione di Sossai

Beni in Belluno (BL)
Località/Frazione **Sossai**
via Rivinal n. 53

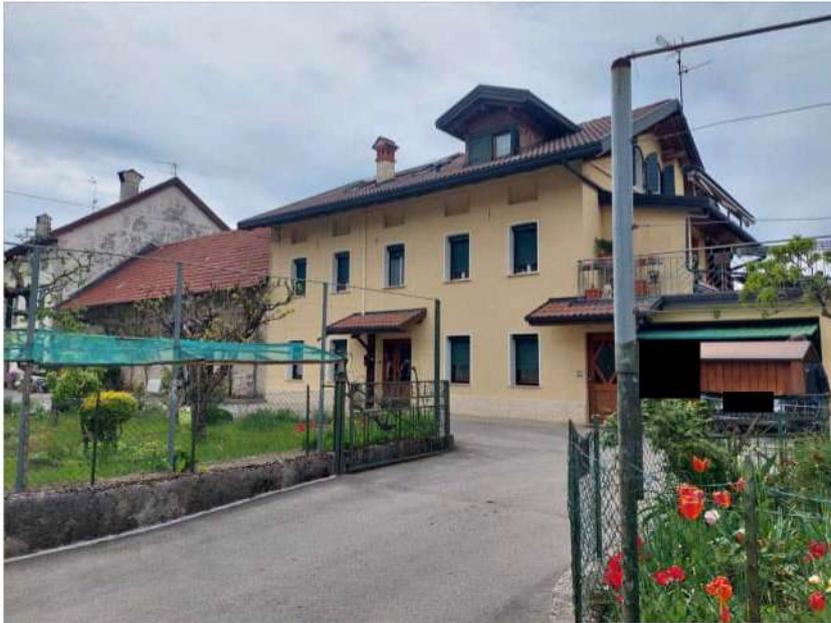
Foto immobile da via Rivinal

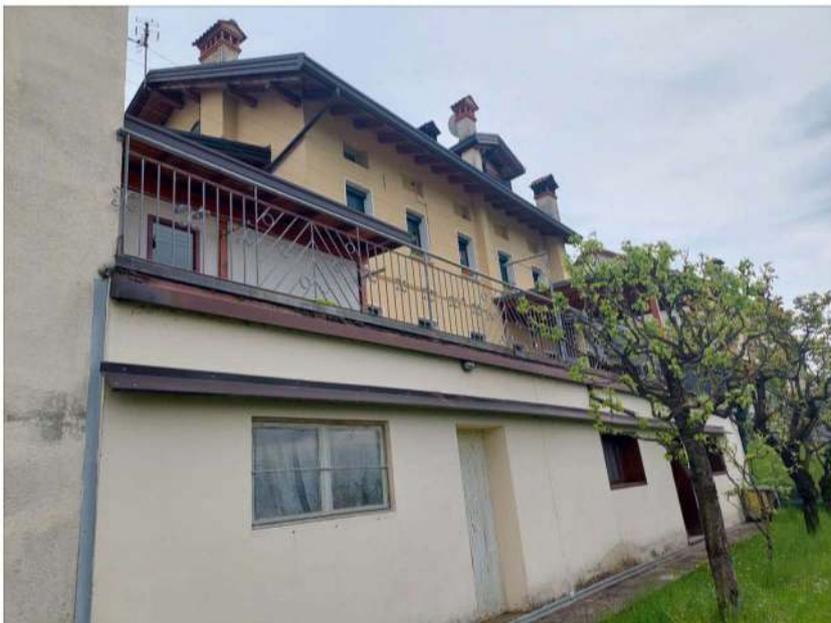
Doto da nord-ovest PS1

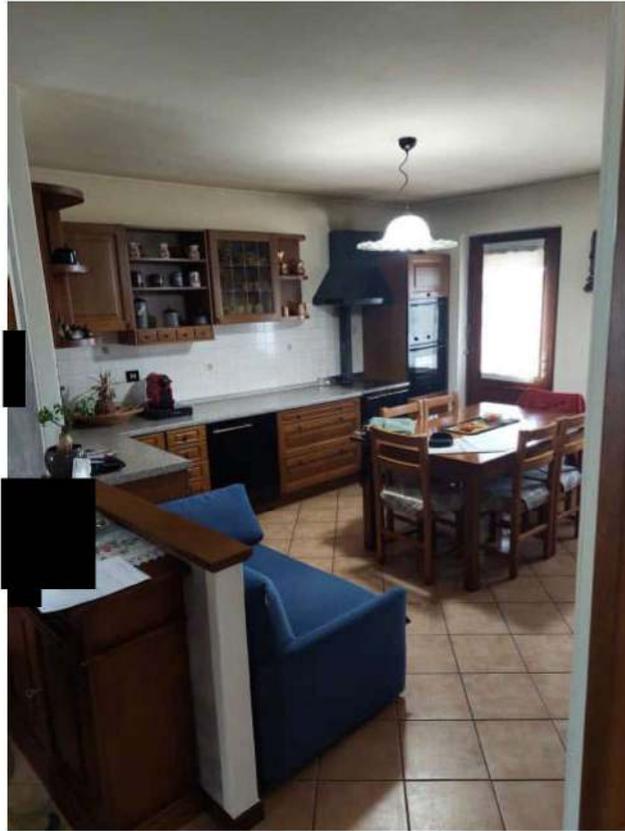
Cucina/Soggiorno

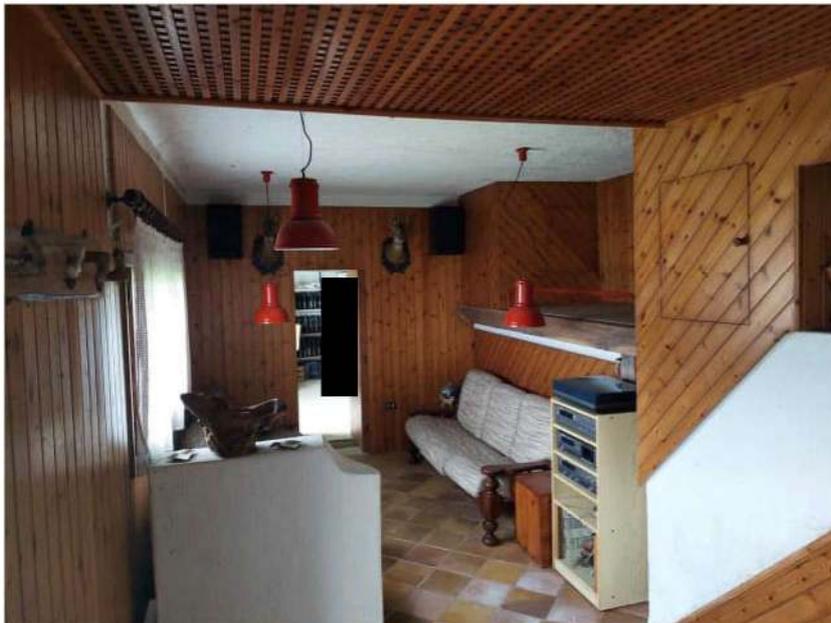
Sub. 18 Piano Seminterrato - Trattasi un di due vani entrambe con accesso esterno, entrambe finestrati e collegati tra di loro. Questi vani si trovano sotto il terrazzo del piano terra. Il vano lato est è adibito a cantina ed ha finiture interne e serramenti essenziali, il vano ovest, più ampio, presenta finiture tipiche di una unità abitativa ed è allestito a taverna. La superficie lorda dei vani al seminterrato è di circa 60 mq. Fronte i vani, lato nord, è presente un'area scoperta esclusiva a verde, recintata, di circa 86 mq. I vani al piano seminterrato sono raggiungibili tramite percorsi esterni su aree comuni e scala metallica sul lato nord-est.

Vani al piano seminterrato

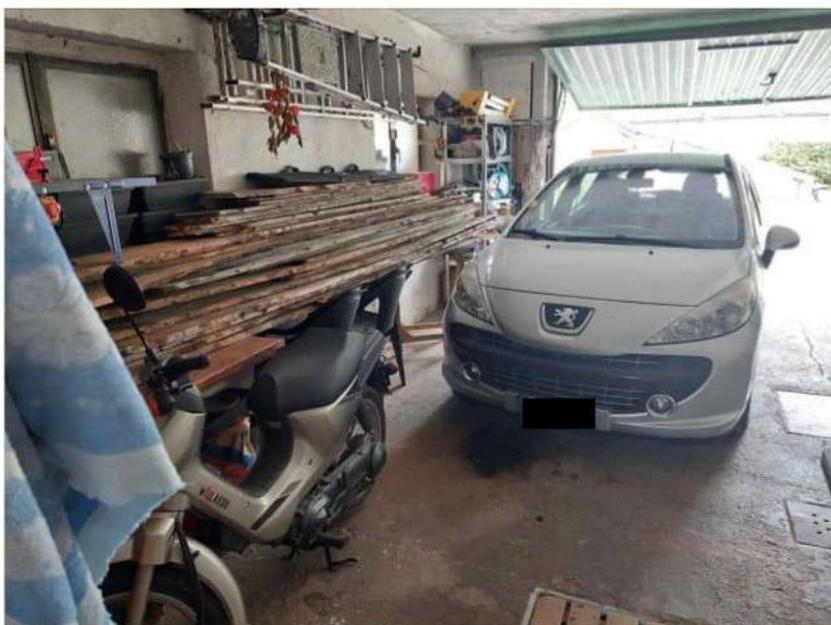
Sub. 5 Piano Terra - Trattasi di un'autorimessa, adiacente all'appartamento sul lato est, accessibile tramite basculante sul lato sud dalla corte comune e tramite porta dal terrazzo lato nord.

Autorimessa sub. 5

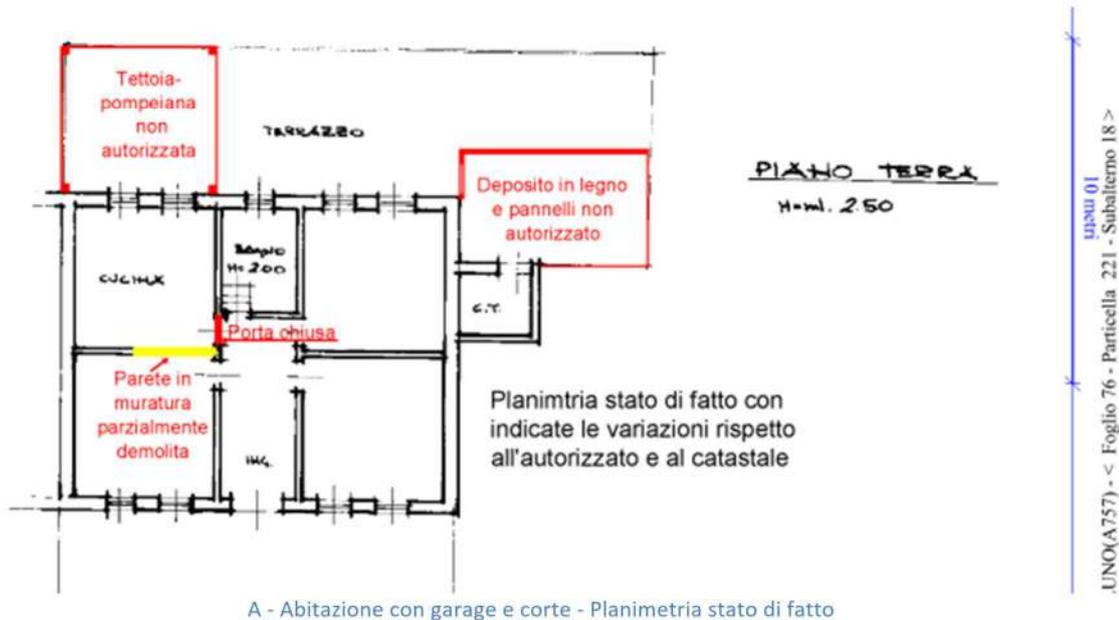
Planimetria stato di fatto con indicate le variazioni rispetto all'autorizzato e al catastale

Planimetria catastale sub. 18 con stato di fatto

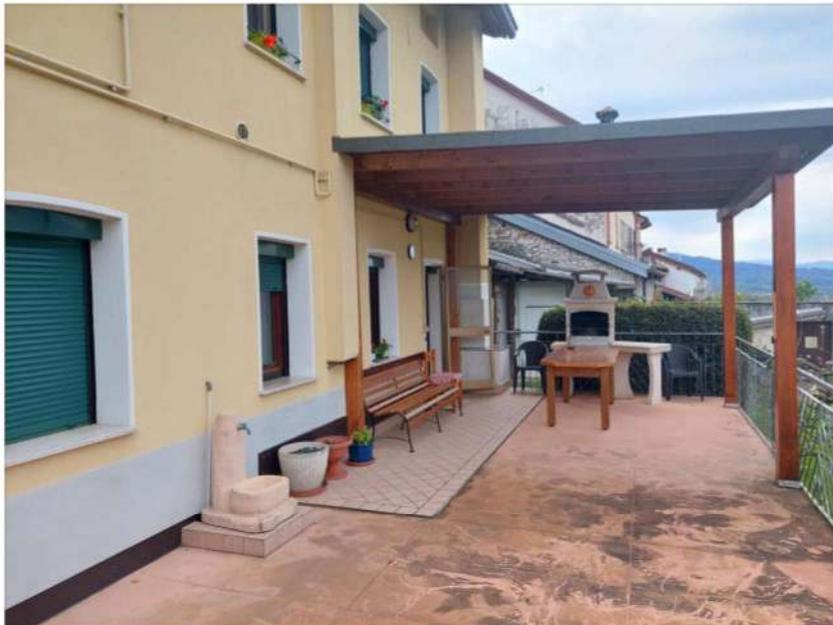
A - Abitazione con garage e corte - Tettoia/Pompeiana sul terrazzo

Descrizione delle opere da sanare: Cucina/Soggiorno: ricostruire la parte di parete divisoria in laterizio e intonaco civile, tra la cucina e il soggiorno, montare la porta tra cucina e soggiorno e riaprire la porta tra la cucina e l'ingresso; in alternativa sanare la difformità edilizia e presentare un aggiornamento della planimetria catastale (DOCFA) Deposito in legno e tettoia/pompeiana sul terrazzo: rimozione completa.

Rimozione completa e sbaltimento del materiale di risulta tettoia/pompeiana e magazzino edificati sul terrazzo.: € 2.500,00

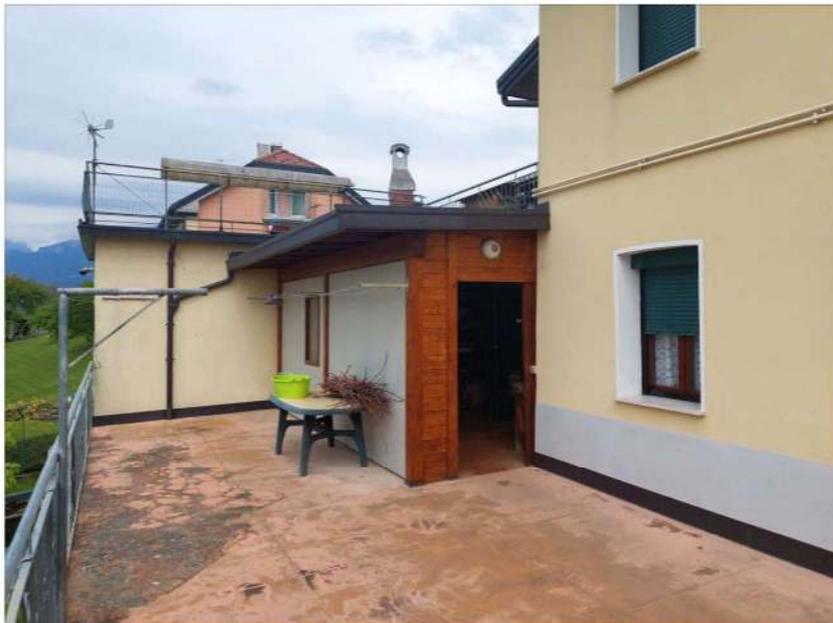
A - Abitazione con garage e corte - Magazzino sul terrazzo

Rimozione completa deposito edificato sul terrazzo: € 2.000,00

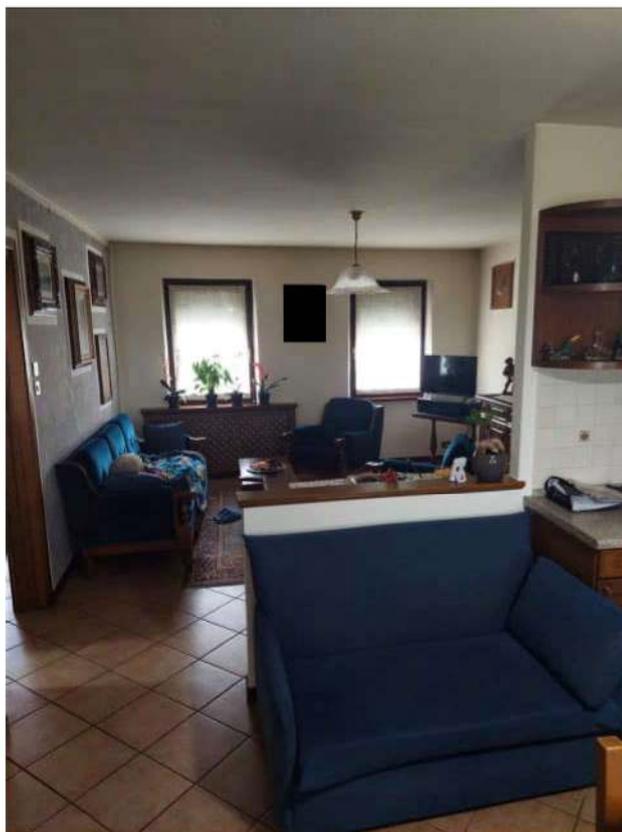
Sono state riscontrate le seguenti irregolarità: Appartamento sub. 18 PT La parete divisoria non strutturale, che separa la cucina dal soggiorno non è completa come riportato nella planimetria catastale, ma sul lato est (lato ingresso) è stata demolita in parte per un tratto di 232

cm, creando un unico vano cucina/soggiorno. La porta, indicata in planimetria, di accesso alla cucina lato bagno/ingresso è chiusa e al vano cucina/soggiorno si accede dalla porta del soggiorno. Nella parte est del terrazzo è stato costruito un deposito con strutture e tamponamenti in legno e pannelli. Nella parte ovest del terrazzo è stata edificata una tettoria/pompeiana in legno. Si veda Allegato 9 - Planimetria stato di fatto

A - Abitazione con garage e corte - Parte tra cucina e soggiorno parzialmente rimossa

Descrizione delle opere da sanare: Cucina/Soggiorno: ricostruire la parte di parete divisoria in laterizio e intonaco civile, tra la cucina e il soggiorno, montare la porta tra cucina e soggiorno e riaprire la porta tra la cucina e l'ingresso; in alternativa sanare la difformità edilizia e presentare un aggiornamento della planimetria catastale (DOCFA) Deposito in legno e pannelli edificato sul terrazzo: rimozione completa.

Ripristino opere non conformità parete cucina/soggiorno: € 4.000,00
