**TRIBUNALE DI BELLUNO  
UFFICIO ESECUZIONI IMMOBILIARI**

Procedimento di Esecuzione Immobiliare: n° R.G. **9/2021**

**RELAZIONE DI STIMA  
CONSULENZA TECNICA D'UFFICIO**

LOTTO 001

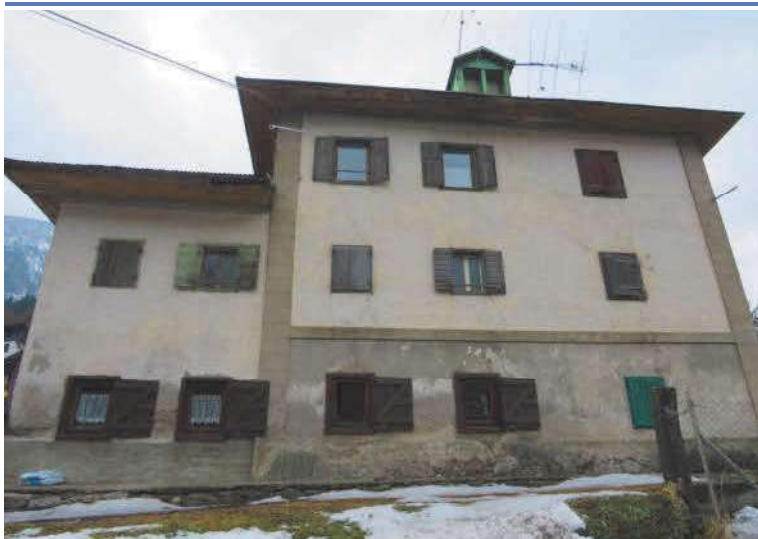
Nel corso del sopralluogo sono state osservate delle fessurazioni alla muratura, delle zone evidenti di degrado al manto di copertura e delle situazioni generalizzate di degrado con infiltrazioni.

Viste esterne del sub. 1

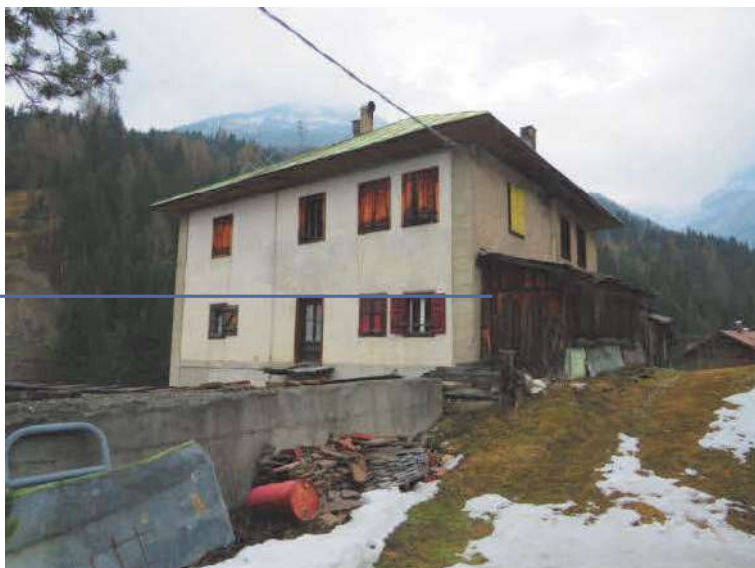
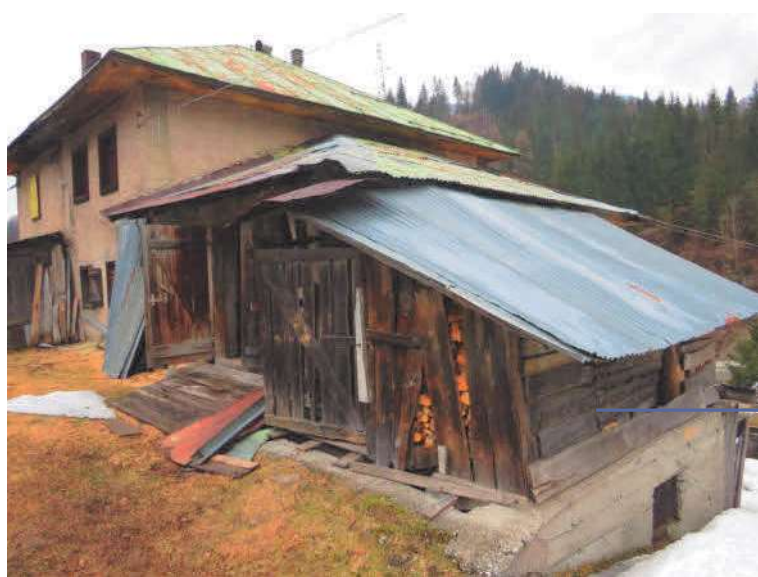
Volume precario con  
funzioni di deposito realizzato  
autonomamente

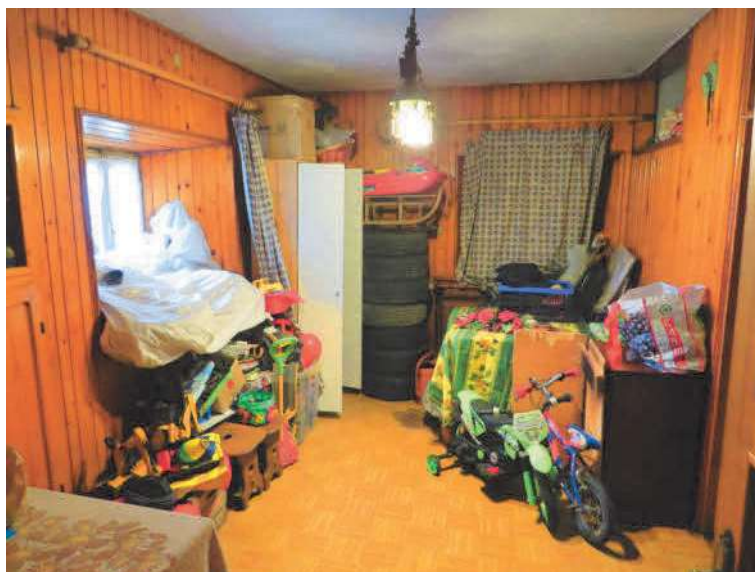
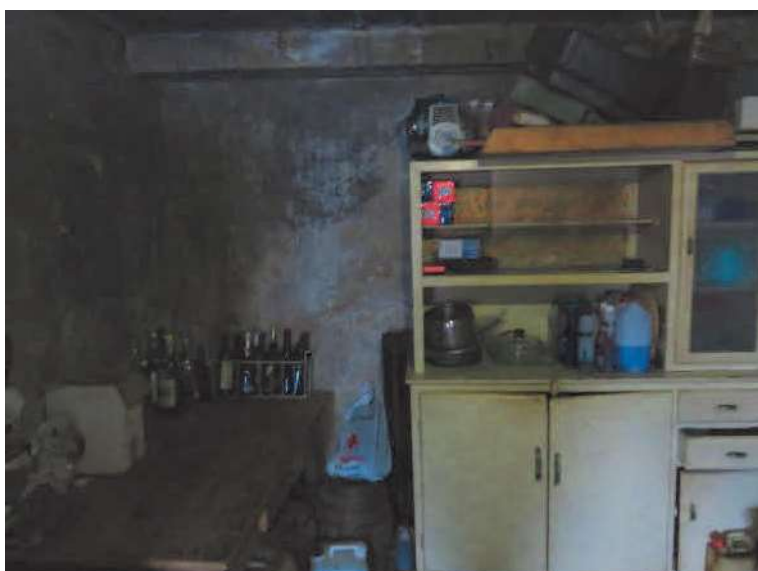
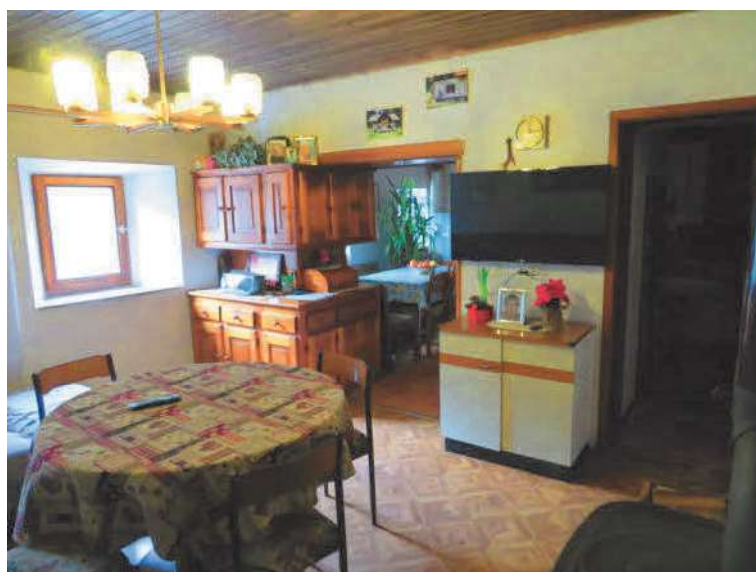
Volume precario con funzioni di  
legnaia su basamento in cemento  
realizzato autonomamente

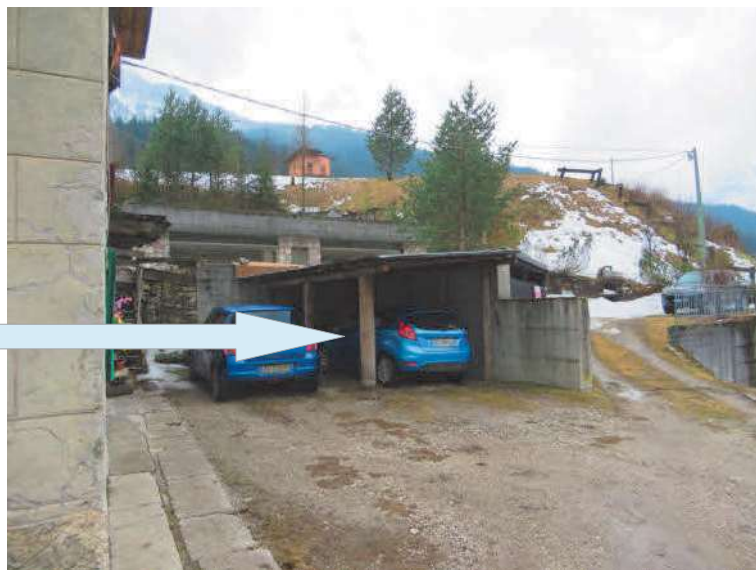
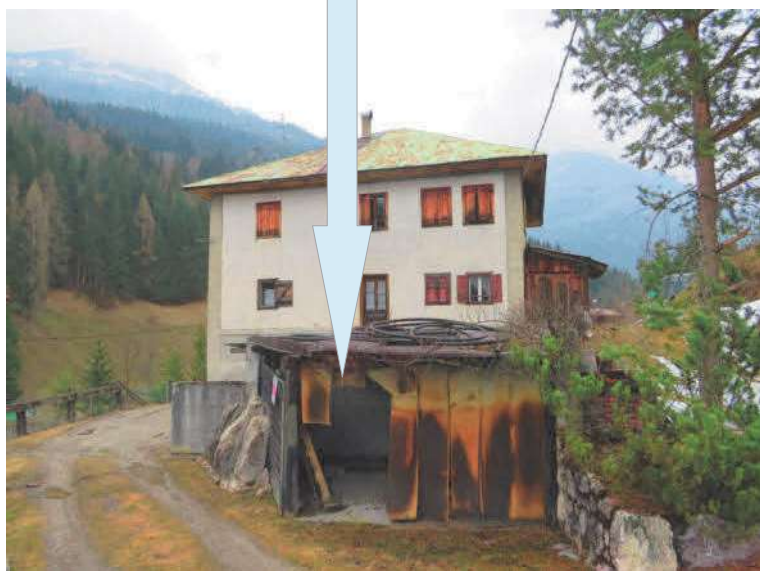
Manufatto precario presente al posto del deposito di cui al subalterno 2 gravante prevalentemente sulla part. 29

2 - il fabbricato di cui al sub.2, catastalmente deposito, e rappresentato dalla planimetria catastale, di fatto non è più esistente in quanto è stato demolito senza autorizzazione e al suo posto si rileva un corpo precario composto da due coperture poggianti su una semplice struttura lignea, una utilizzata per posto auto e un'altra adiacente per deposito materiali;

4 - una porzione del manufatto sopra citato ricade all'interno della particella 29.

B.3 - difformità urbanistico-edilizie: sono da regolarizzare attraverso una domanda di sanatoria le opere già effettuate di demolizione del subalterno 2 – deposito – e la eventuale domanda per la realizzazione della tettoia per posto auto.

B.4 - difformità catastali: va effettuato un aggiornamento catastale in merito all'edificio demolito subalterno 2 ancora presente nell'estratto di mappa e nella planimetria catastale.

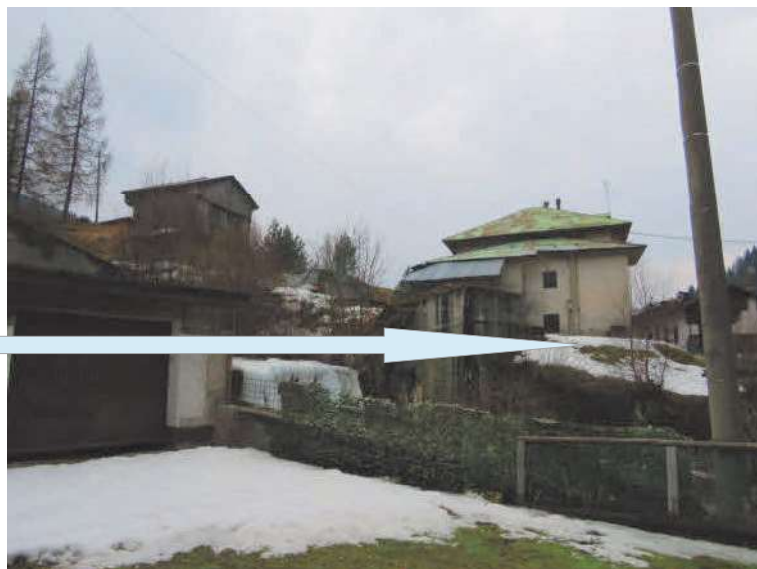
Terreno part. 32
