## **TRIBUNALE ORDINARIO DI TREVISO**

**LIQUIDAZIONE GIUDIZIALE R.G. N. 19/2023**  
**GIUSEPPE ORTICA COSTRUZIONI EDILI S.R.L.**

### **RELAZIONE DI STIMA**

**Lotto Unico : LOCALE COMMERCIALE USO RISTORAZIONE**

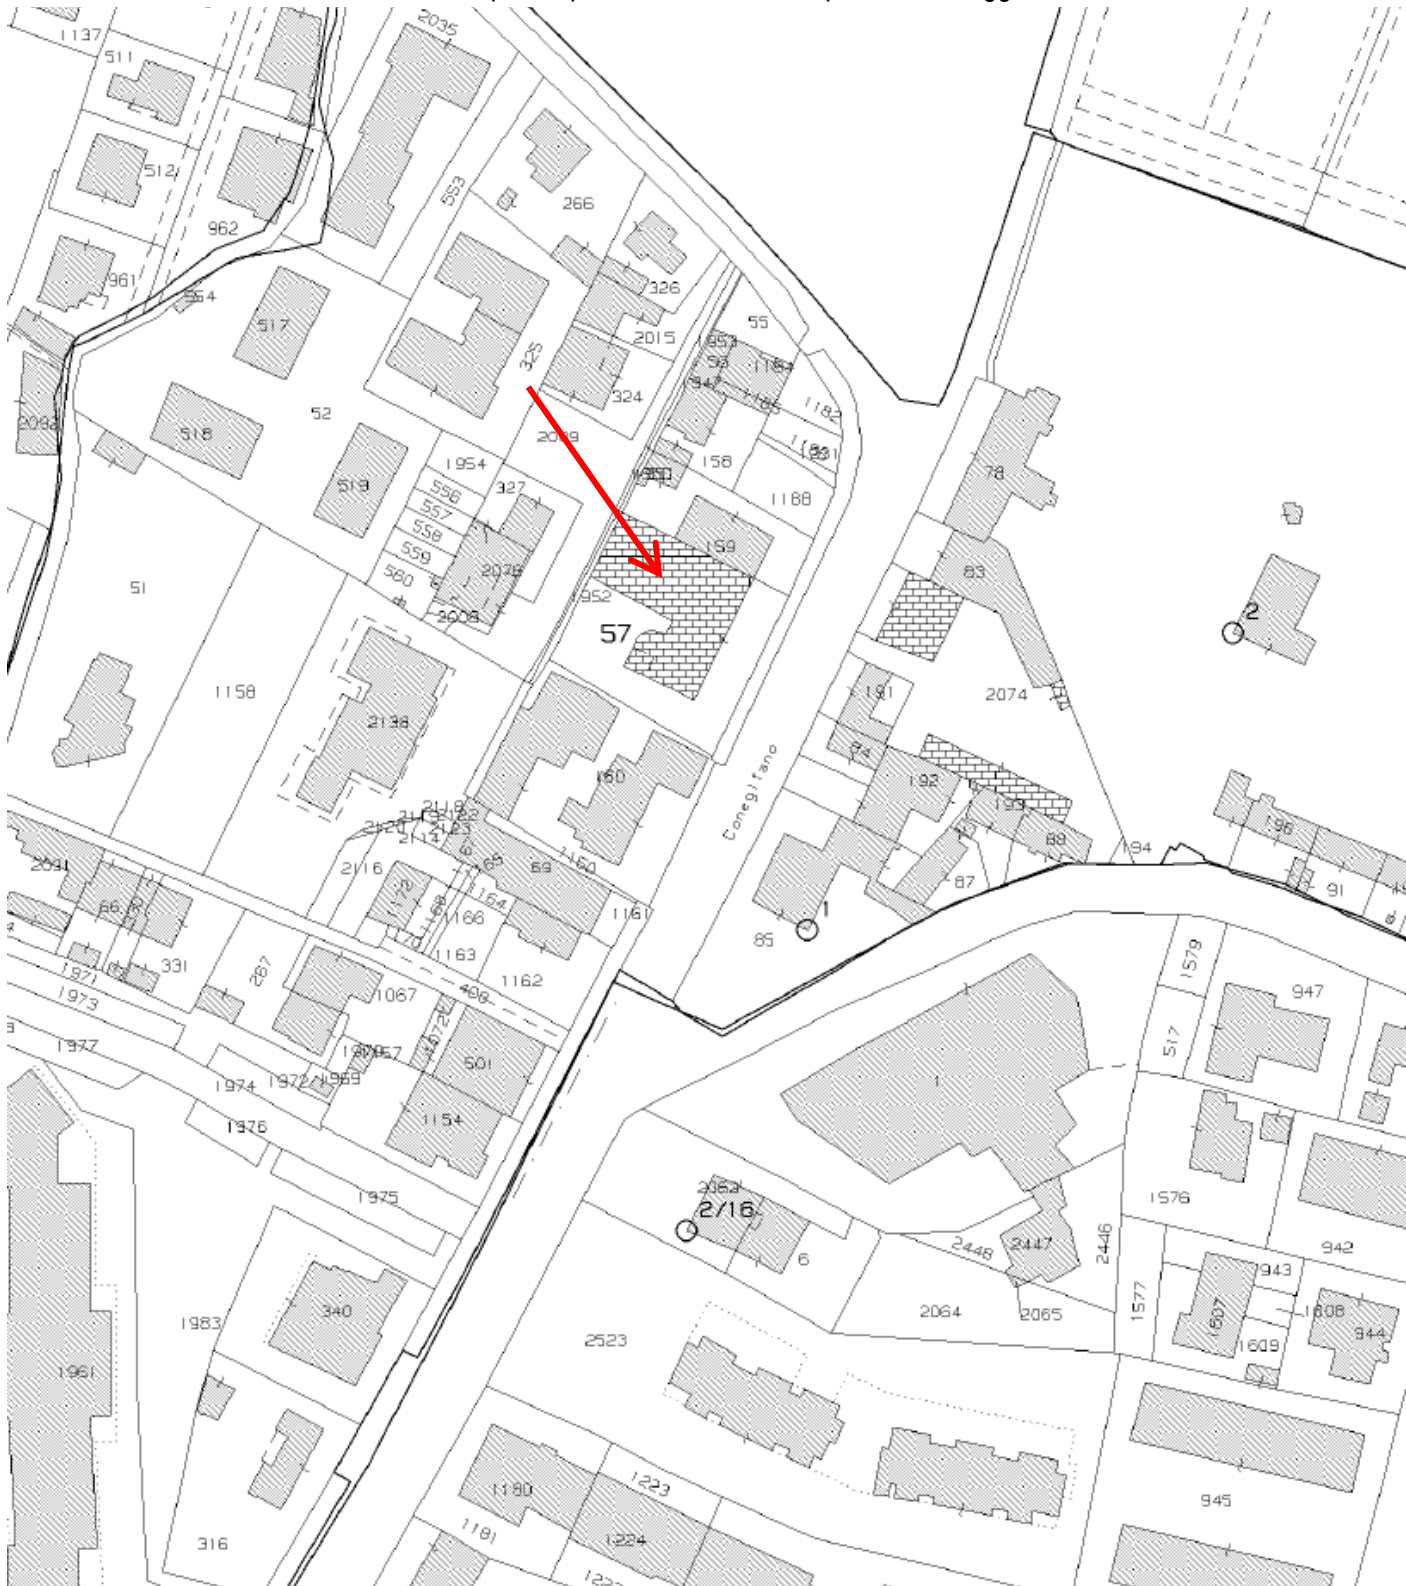
**Fig. 1 – estratto mappa catastale (fuori scala) : Comune di TREVISO, fg 14, mapp. 57**  
con freccia rossa è indicato il più ampio fabbricato di cui è parte l'unità oggetto di stima

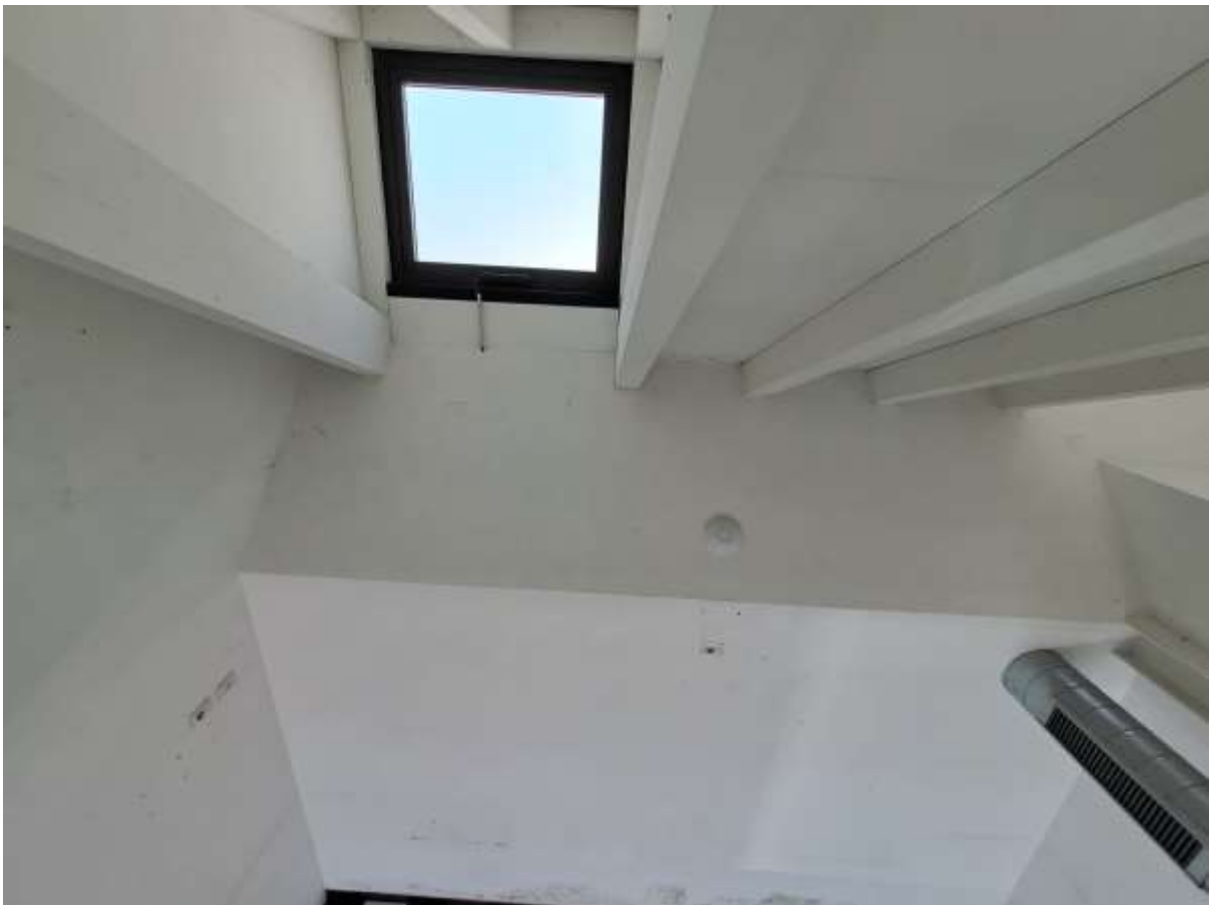
Nella porzione retrostante (nord-ovest), in corrispondenza degli abbaini, rivestiti in metallo, il manto di copertura è privo dei coppi ed è con guaina bituminosa impermeabilizzante colore rosso.

*PARTICOLARE COPERTURA - piano primo*

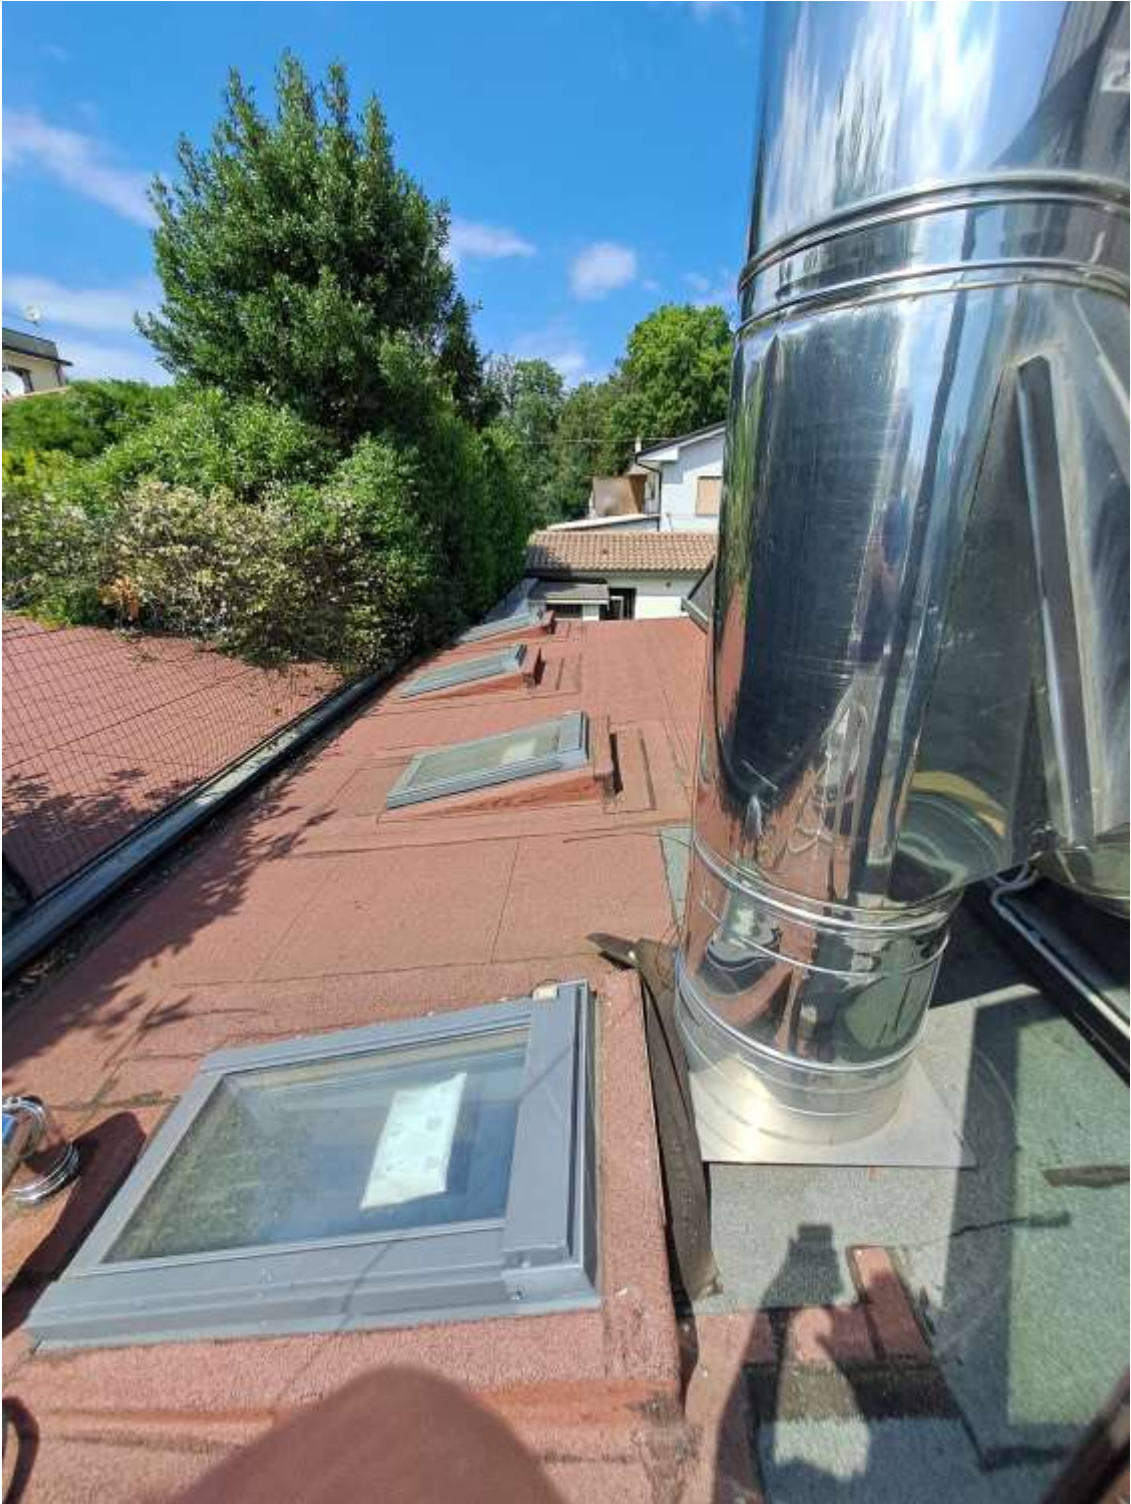
La copertura è realizzata con struttura metallica e travi di legno, strato isolante e manto in coppi tradizionale. Nella zona degli abbaini, rivestiti in metallo, il manto di copertura è privo dei coppi ed è con guaina bituminosa impermeabilizzante colore rosso.

*PARTICOLARE COPERTURA - piano primo*
