TRIBUNALE DI TREVISO

R.G.E. N° 158/2022

PERIZIA DI STIMA DI BENI IMMOBILI
ESPERTO STIMATORE DOTT. ING. DANIELE CALABRETTO

RELAZIONE DI PERIZIA DI STIMA DI IMMOBILI SITI
NEL COMUNE DI PEDEROBBA (TV), VIA CAVALIERE ERNESTO DARTORA n. 5,
DI PROPRIETÀ DELLA DITTA ESECUTATO 1.

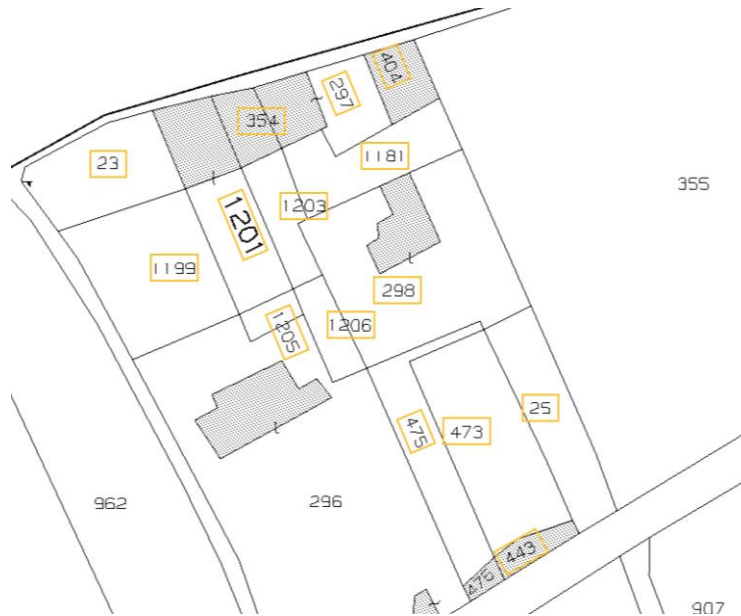
Estratto di mappa ante istanza

Dall'analisi dei documenti e dallo studio dello stato dei luoghi si sono rilevate le seguenti incongruenze:

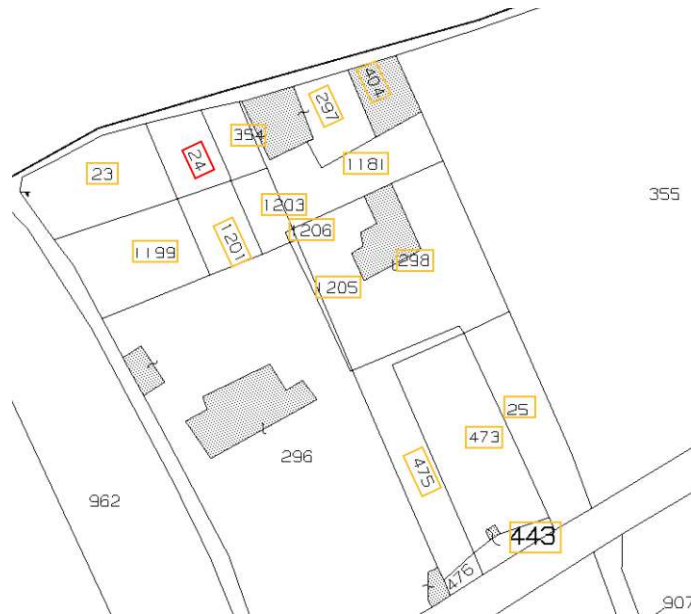
Estratto di mappa post istanza

stesso ufficio ha apportato le dovute modifiche all'estratto di mappa che hanno determinato una corretta rappresentazione dei mappali elencati conformi all'atto di pignoramento, anche con la rappresentazione del m.n. 24.

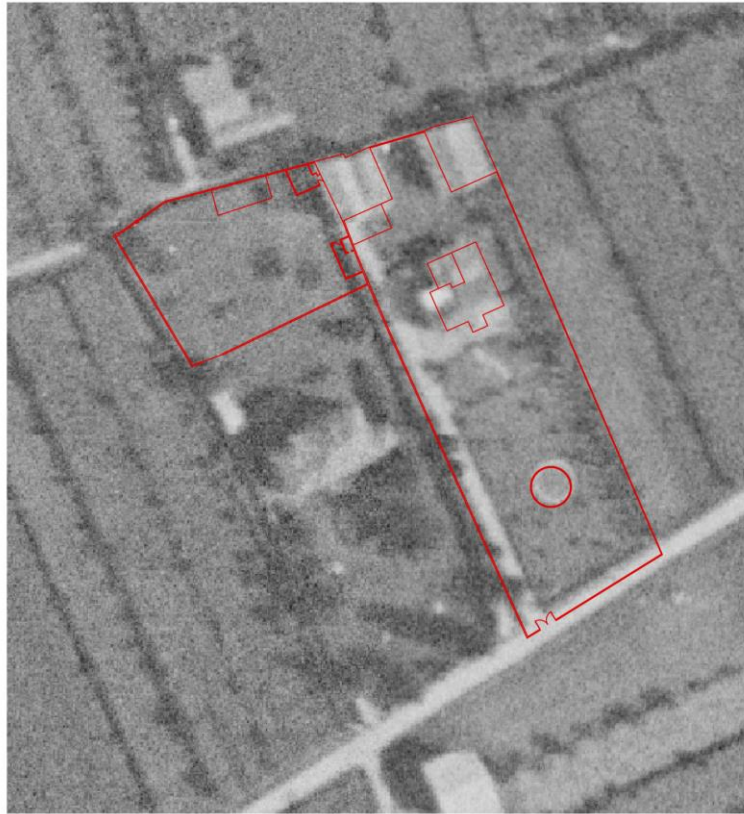
Sovrapposizione rilievo aerofotogrammetrico del 08/08/1967 – rilievo stato attuale

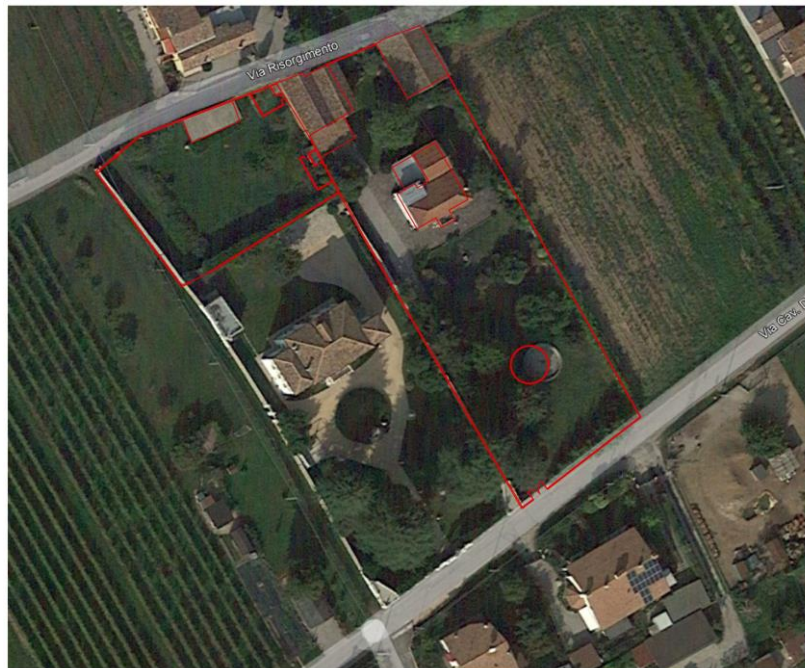
Sovrapposizione rilievo aerofotogrammetrico attuale – rilievo stato attuale
