**TRIBUNALE DI TREVISO**  
**SEZIONE ESECUZIONI IMMOBILIARI**

**RELAZIONE DI STIMA**

**NELL'ESECUZIONE IMMOBILIARE N. 327/2020 di R.E.**

Il compendio consta in una casa di abitazione ai piani terra e primo, con area scoperta pertinenziale della superficie di mq. 82 (ottantadue), ubicata in Comune di Susegana, alla Via Golena del Piave, civico n. 18/A.

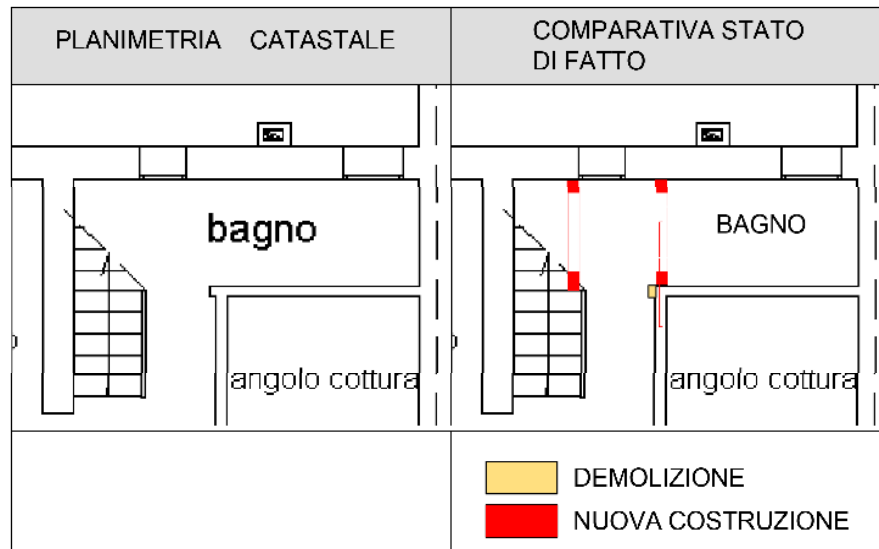
Figura 3

Dal confronto tra lo stato di fatto e quanto rappresentato nelle planimetrie catastali sono state riscontrate alcune discrepanze nelle dimensioni del bagno. Nella planimetria catastale, il bagno è rappresentato come un unico locale che si estende dal muro perimetrale est sino a tutto il sottoscala. Nello stato di fatto di fatto, il sottoscala è separato dal bagno il quale risulta confinato da una porta scorrevole allineata alla parete che divide l'ingresso dall'angolo cottura.

In *figura 3* vengono illustrate qualitativamente le differenze riscontrate.

Si rileva comunque che tali difformità non incidono sullo stato, la consistenza, l'attribuzione della categoria e della classe dell'immobile che rimane comunque chiaramente e univocamente identificato. In relazione a quanto disposto dalla circolare n. 2 del 9/07/2010 dell'allora "Agenzia del Territorio", le variazioni riscontrate non hanno rilevanza catastale tale da richiedere la modifica delle planimetrie.
