# TRIBUNALE ORDINARIO DI TREVISO

PROCEDIMENTO PER ESECUZIONE IMMOBILIARE RG 339 / 2020

## MEMORIA TECNICA RELATIVA ALLA STIMA DEL COMPENDIO IMMOBILIARE

Esperto Stimatore ing. Martino SCARAMEL

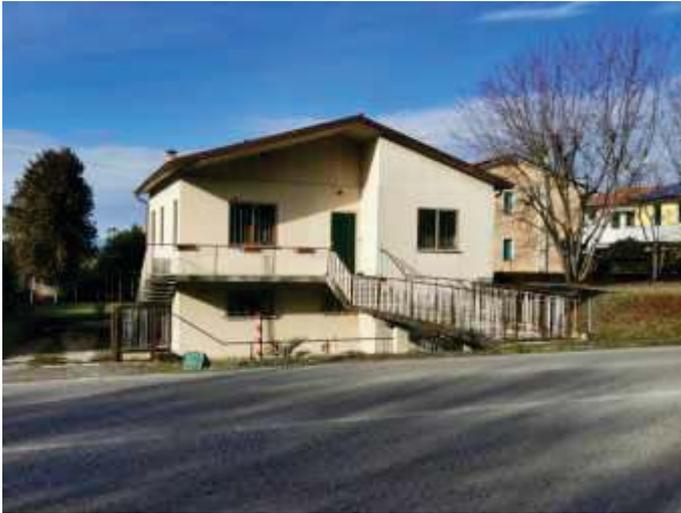
Il fabbricato, riconducibile come epoca di realizzazione agli anni '60 del secolo scorso, è sviluppato su due livelli di piano (piano terra e primo).

*Foto n. 1\_ Inquadramento generale del compendio.*

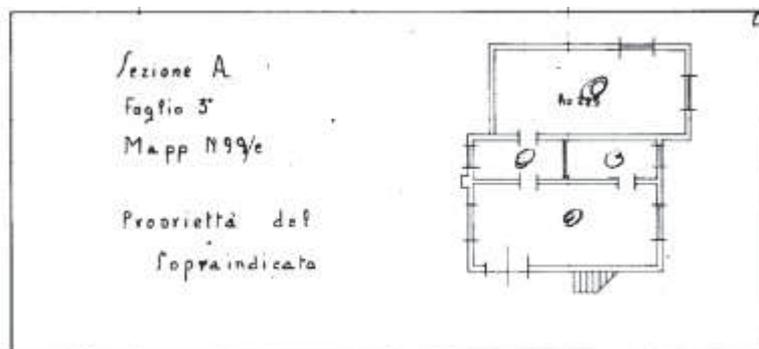
Fig. n. 2\_ Estratto planimetria catastale, relativa al piano terra

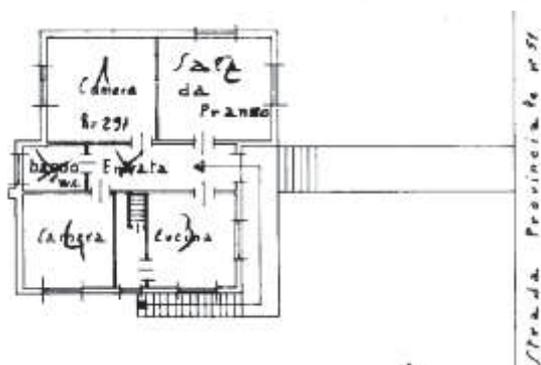
Fig. n. 3\_ Estratto planimetria catastale, relativa al piano primo

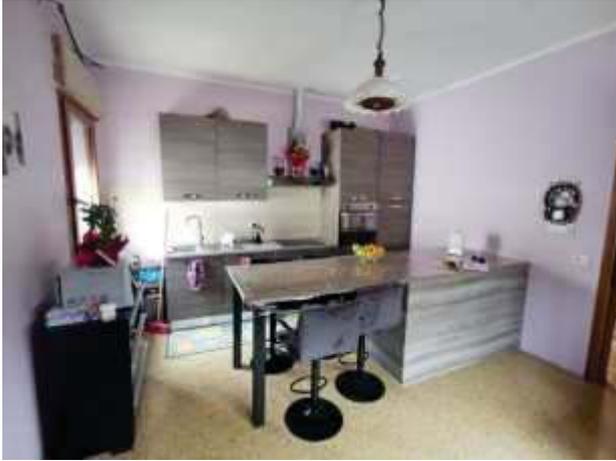
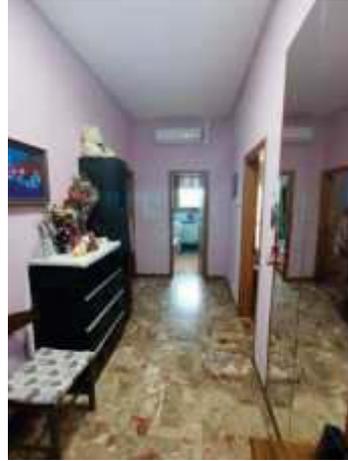
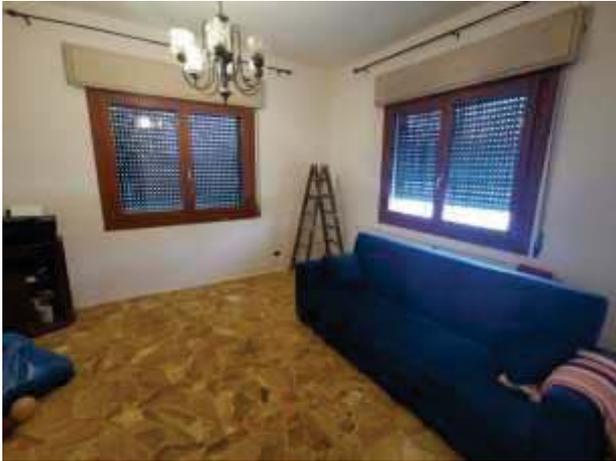
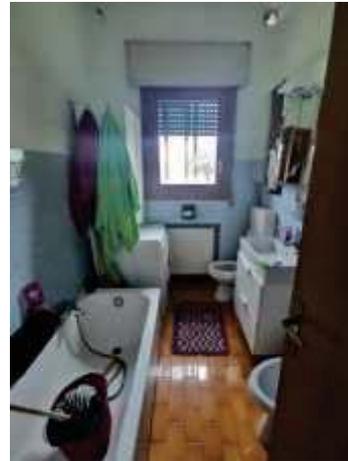
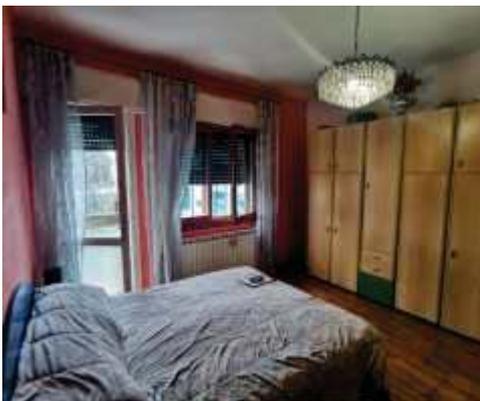
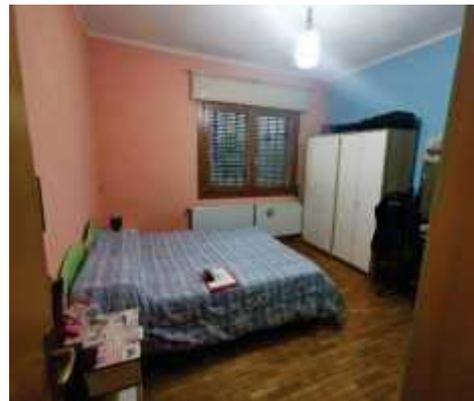
- nei locali abitabili al piano primo, i rivestimenti dei pavimenti interni sono costituiti da diverse tipologie e finiture: piastrelle in scaglie di marmo differenti tra la cucina, l'ingresso e il soggiorno, parquet nelle camere; nel bagno, invece, il pavimento e il rivestimento delle pareti è in piastrelle di ceramica;

- nei locali al piano primo i serramenti esterni (ad eccezione della porta finestra in camera) sono di recente installazione e sono in legno con vetrocamera. I fori finestra sono inoltre dotati di sistemi di oscuramento con tapparelle avvolgibili, di contro finestre esterne scorrevoli in alluminio e di grate antintrusione; i serramenti interni sono in legno tamburato;

Foto n. 2 \_ Panoramiche interne piano primo

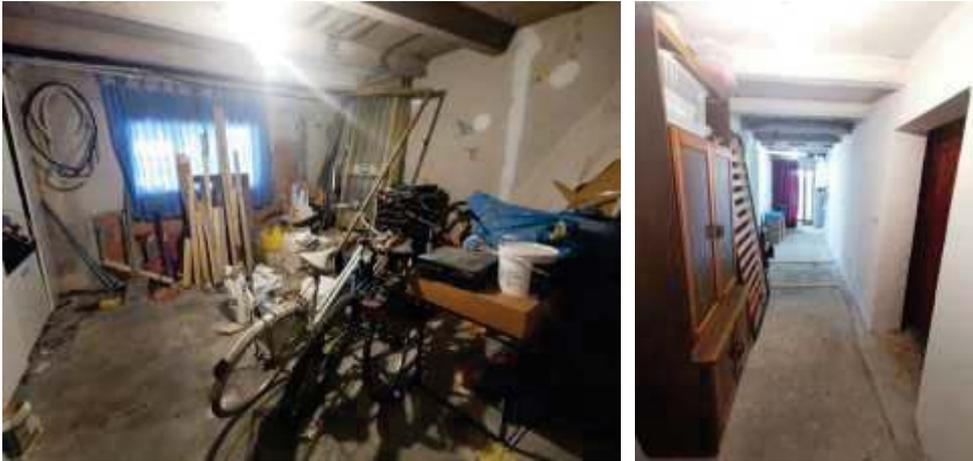
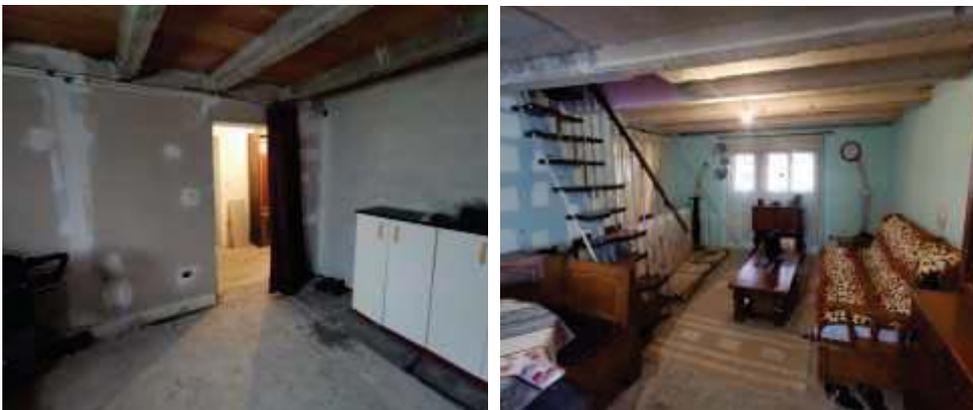
Al piano terra, accessibile direttamente dalla corte esterna, sono presenti quattro locali di servizio, in parte privi di finiture, aventi un'altezza netta interna pari a circa 2,20 m sotto trave.

- nei locali al piano terra il pavimento è in cemento liscio privo di rivestimenti, mentre la struttura del solaio, costituita da travetti in calcestruzzo e da tavole, è a vista senza controsoffitto;

*Foto n. 3 \_ Panoramiche interne piano terra*

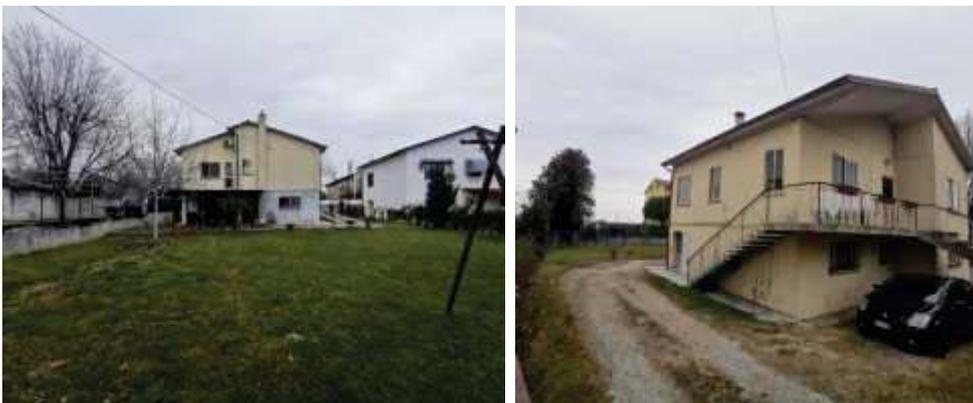
- Esternamente l'immobile si presenta parzialmente dipinto di color beige e parzialmente, al livello del piano terra, solo intonacato privo di dipintura;

*Foto n. 4 \_ Panoramiche esterne*

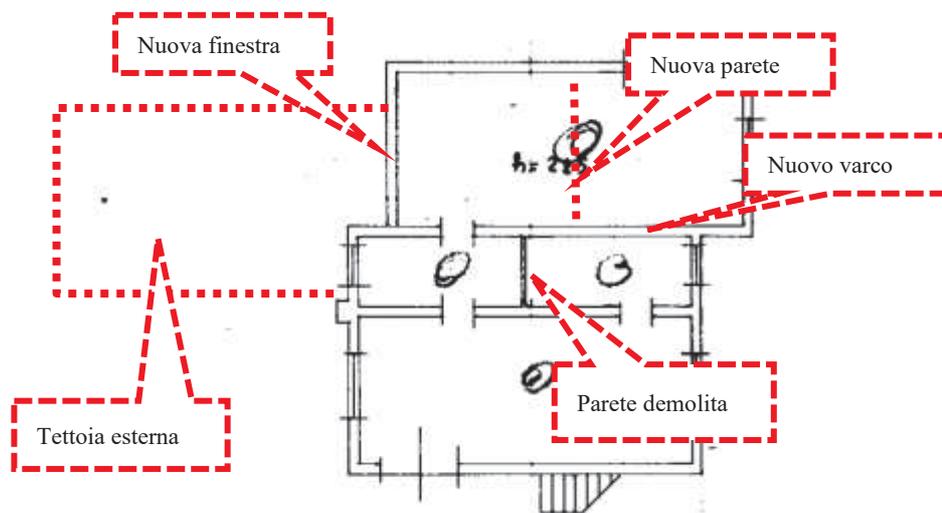
Al fine di fornire maggiori delucidazioni in merito, si riportano gli estratti planimetrici catastali dei piani terra e primo con riportate le difformità riscontrate rispetto agli elaborati grafici catastali (la raffigurazione riportata è da ritenersi meramente indicativa e non in scala).

*Fig. 4* Estratto planimetria catastale piano terra

Alla luce di quanto riscontrato in loco, al fine di aggiornare la mappa catastale, regolarizzare la planimetria dell'unità immobiliare e accatastare la tettoia non censita nella banca dati catastale, è necessario procedere, previa verifica urbanistica di sanabilità delle opere e previo deposito di un titolo edilizio in sanatoria, alla presentazione di un tipo mappale per l'introduzione in mappa della tettoia non censita e alla successiva denuncia di variazione catastale per regolarizzare l'attuale stato di fatto dell'immobile. L'onere volto alla presentazione delle sole pratiche catastali viene stimato in circa € 2.000,00 oltre accessori di legge e spese.

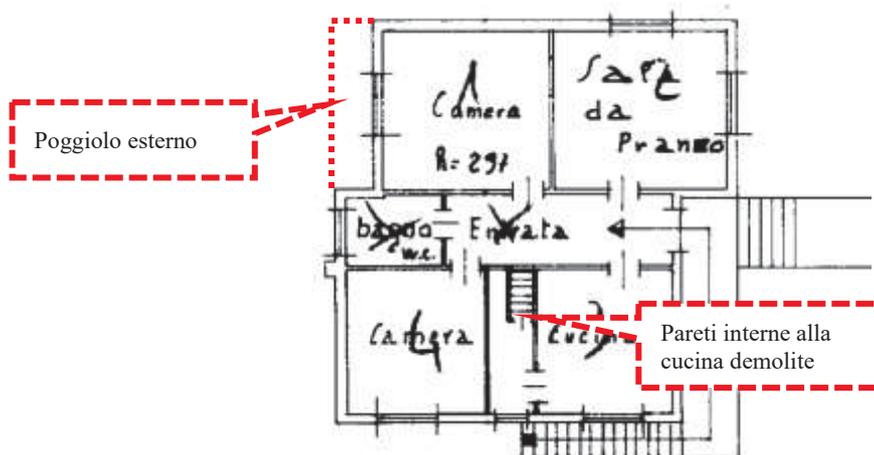
*Fig. 5* Estratto planimetria catastale piano primo

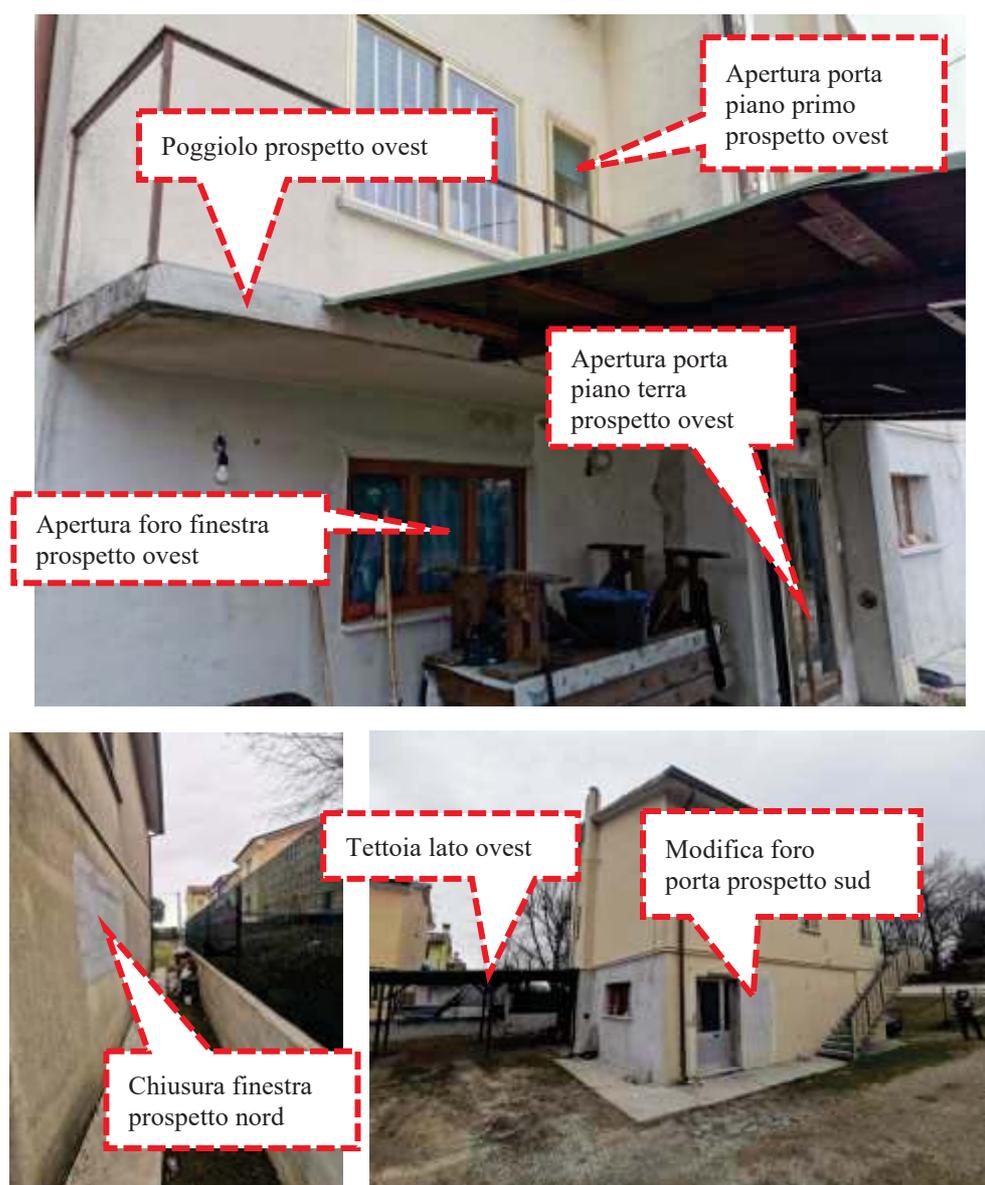
Nella documentazione fotografica di seguito riportata, vengono rappresentate alcune delle difformità edilizie riscontrate nell'unità abitativa:

Foto n. 5 \_ Panoramiche esterne con indicazione delle difformità
