TRIBUNALE DI TREVISO

Esecuzione Immobiliare n°352/2018

PERIZIA DI STIMA

LOTTO UNICO

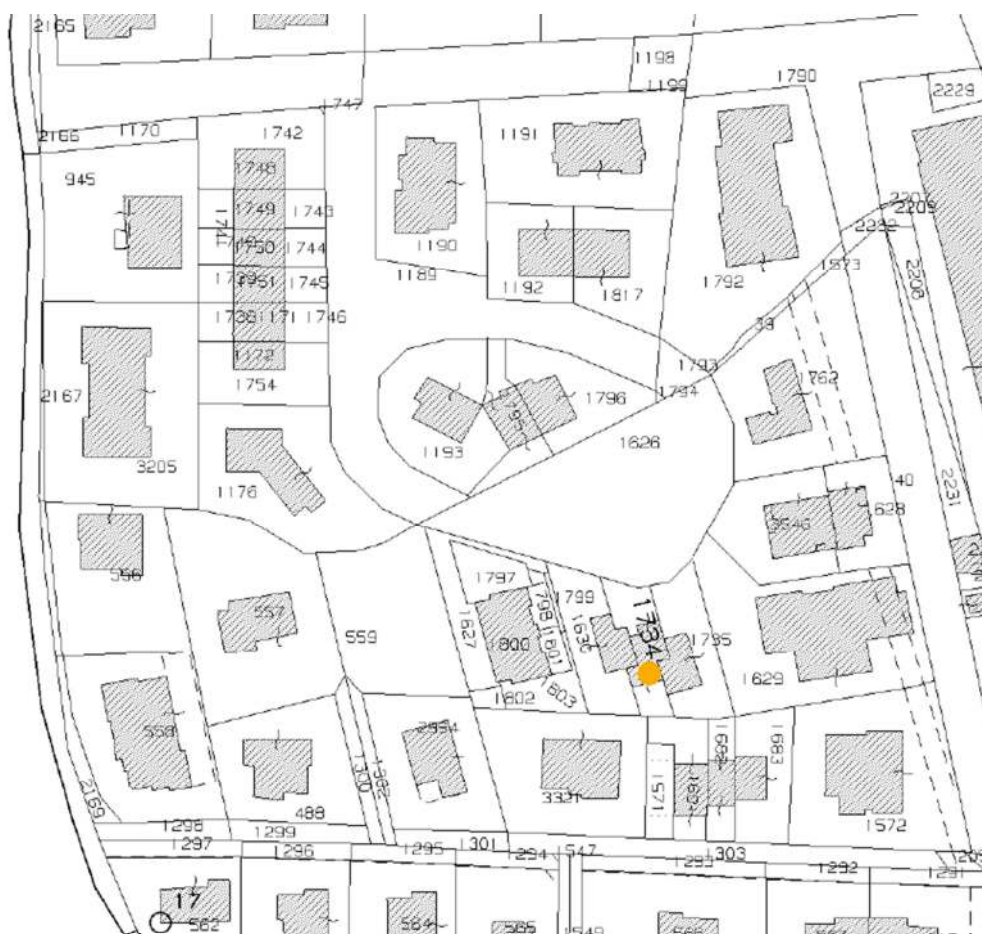
Figura 1: ESTRATTO DI MAPPA FG. 1 PARTICELLA 1734 – INDICATO CON IL PUNTO GIALLO

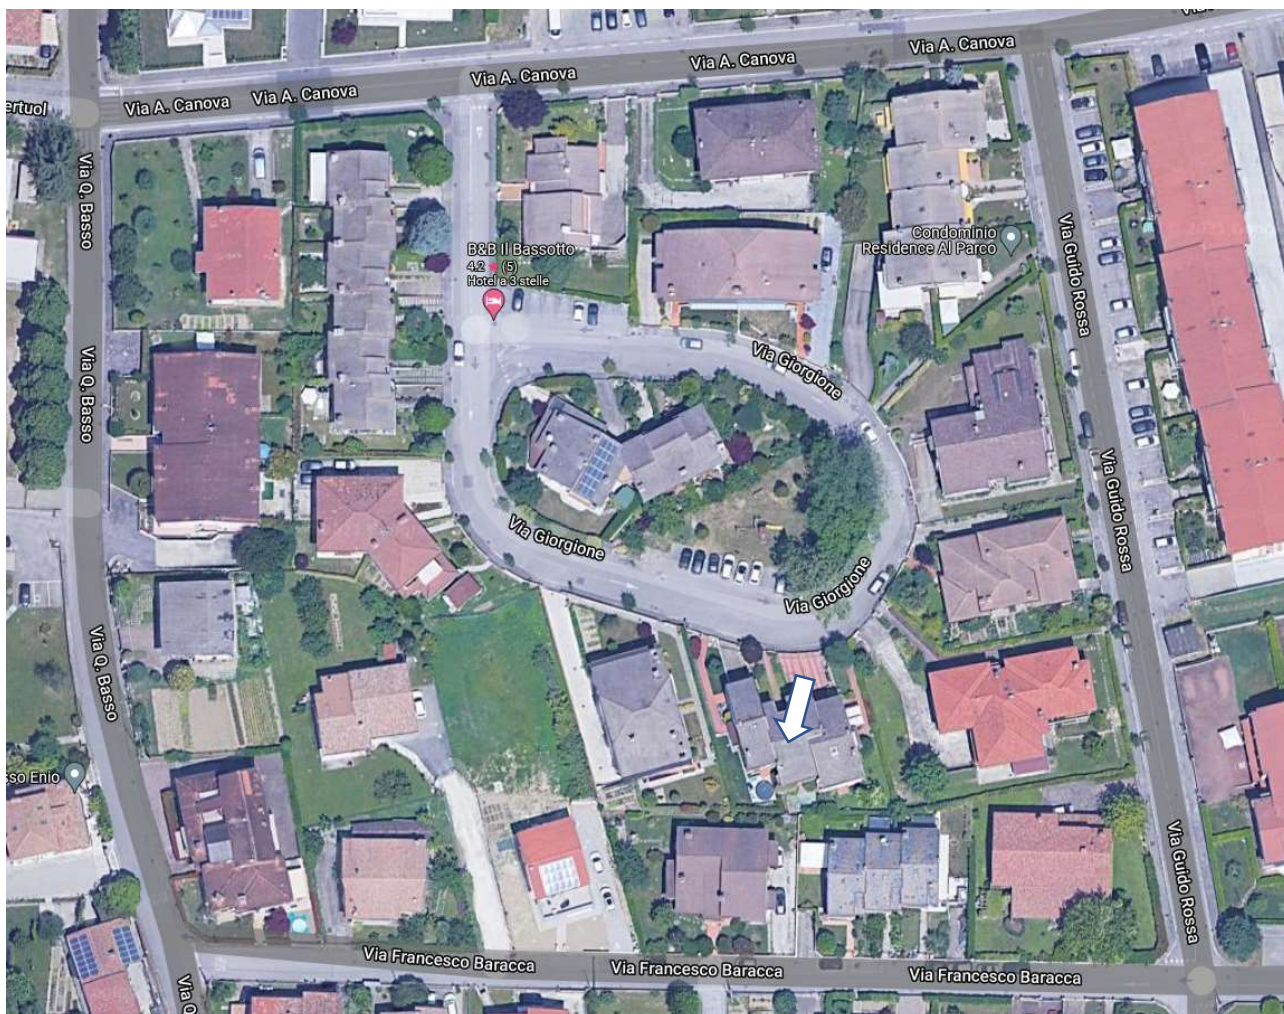
L'immobile indicato con una freccia nella figura 2, di cui alla procedura esecutiva, fa parte di una casa tri familiare sita in comune di Casier, frazione Dosson, in via Giorgione n.22.

Figura 2: FOTO SATELLITARE PRESA DA GOOGLE MAPS.
