## TRIBUNALE DI TREVISO

### Esecuzione Immobiliare n. 400/2021

LOTTO UNICO - Paese (TV), Via San Paolo n. 4

APPARTAMENTO con MAGAZZINO di pertinenza

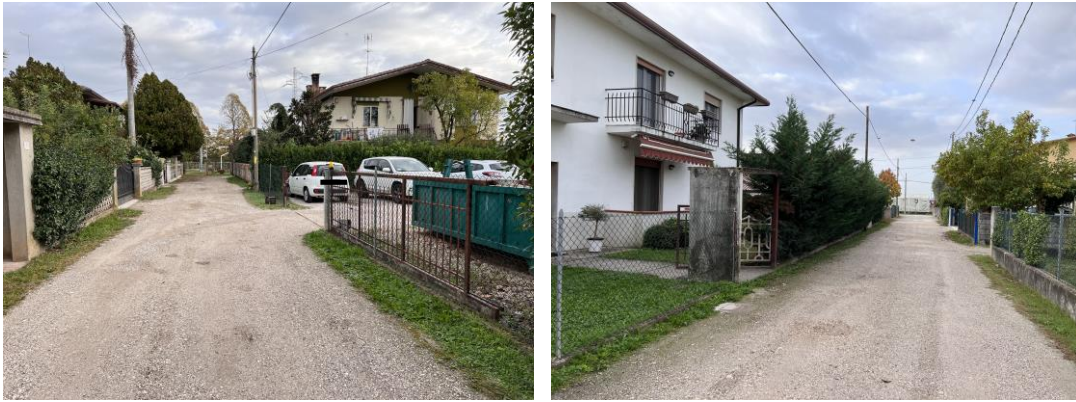
All'unità pignorata e alla sua pertinenza si accede attraverso gli ingressi di uso comune posti lungo Via San Paolo, sia quello pedonale che quello carrabile; l'alloggio è collocato al piano terra, accessibile dal vano scala comune.

Accesso carraio e accesso pedonale al fabbricato

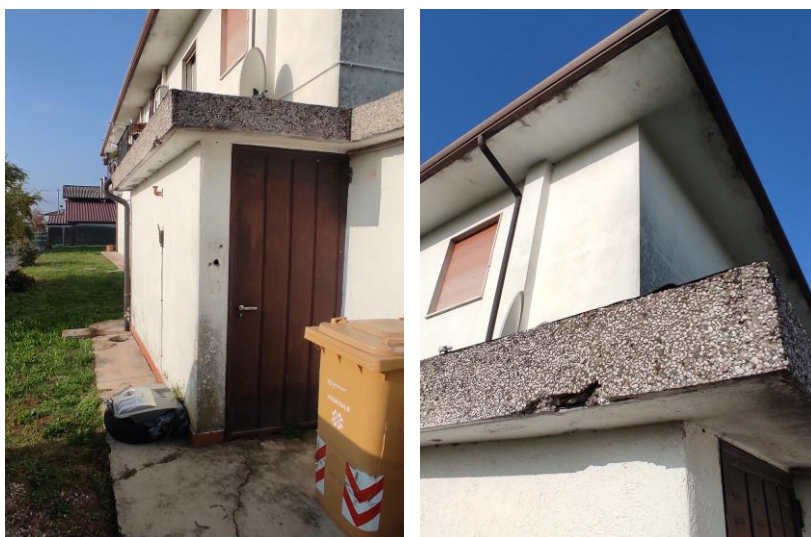
*Ripostiglio comune e particolare copertura garage*

Nel complesso il fabbricato si presenta in discreto stato conservativo, sebbene si rilevino problemi di infiltrazione nell'intradosso della copertura dell'edificio principale e nell'ingresso pedonale.

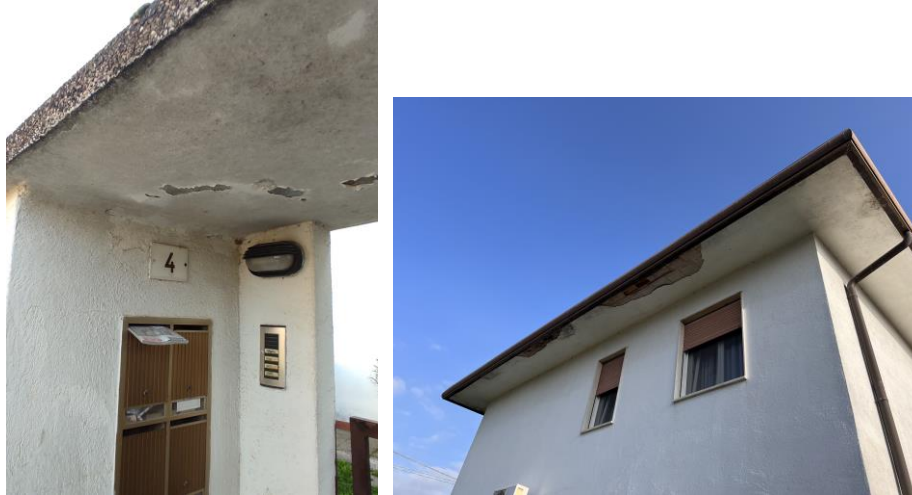
*Ingresso pedonale e intradosso copertura*

- Il fabbricato di cui fanno parte i beni oggetto di stima è stato edificato alla fine degli anni '60 e benché sia stato evidentemente sottoposto, nel corso degli anni, ad una continua manutenzione, necessiterà in un prossimo futuro di interventi di manutenzione straordinaria (vd. infiltrazioni copertura); le finiture dei vani comuni sono quelle originarie;

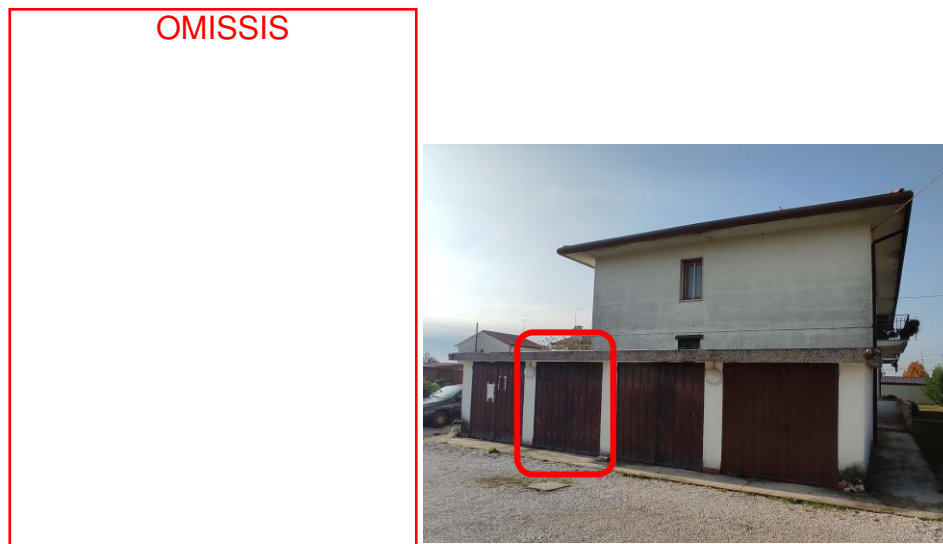
Dall'esterno, attraverso gli spazi di uso comune, si accede ad un vano pertinenziale accatastato come **Garage** (mn. 267 sub. 2) ma destinato, urbanisticamente, a **Magazzino** (vd. paragrafo *Conformità edilizia*).

*Vano scale comune e vista sui magazzini pertinenziali*

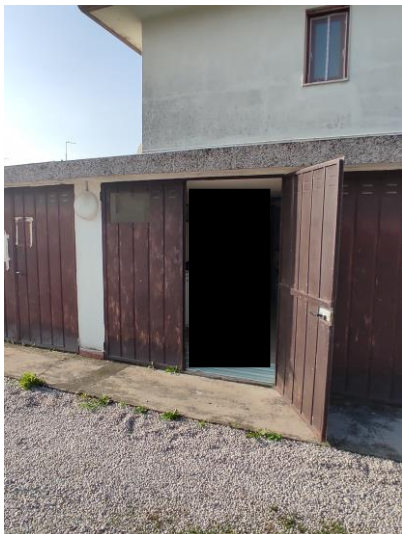
Nel garage/magazzino il pavimento è rivestito con piastrelle, come pure parte di una parete nella quale è installato un lavabo; intonacati e tinteggiati il soffitto e le altre pareti, nelle quali si rilevano alcune fessurazioni.

*Garage*
