TRIBUNALE ORDINARIO DI TREVISO

PROCEDIMENTO PER ESECUZIONE IMMOBILIARE RG 407/2018

MEMORIA TECNICA RELATIVA ALLA STIMA DEL COMPENDIO IMMOBILIARE

L'oggetto del presente elaborato peritale riguarda la valutazione estimativa di un compendio immobiliare consistente in un'unità abitativa (porzione di edificio bifamiliare), situata nel territorio comunale di Preganziol (TV) in via Sambughè n. 66 nella frazione di Sambughè.

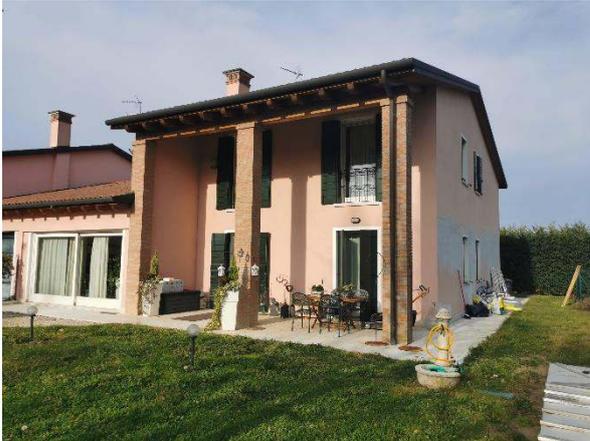
Foto n. 1_ Inquadramento generale del compendio.

Nel complesso il fabbricato, realizzato nel corso degli anni 2004 / 2005, è sviluppato su due livelli (piano terra e primo). L'unità oggetto di pignoramento è la porzione est del fabbricato bifamiliare ed è contornata su tre lati da uno scoperto esterno esclusivo, destinato in parte per l'accesso all'abitazione e in parte a giardino.

Viene rappresentata in seguito (vedi Foto n. 1) la tipologia del fabbricato in cui è collocato il lotto immobiliare oggetto di valutazione estimativa:

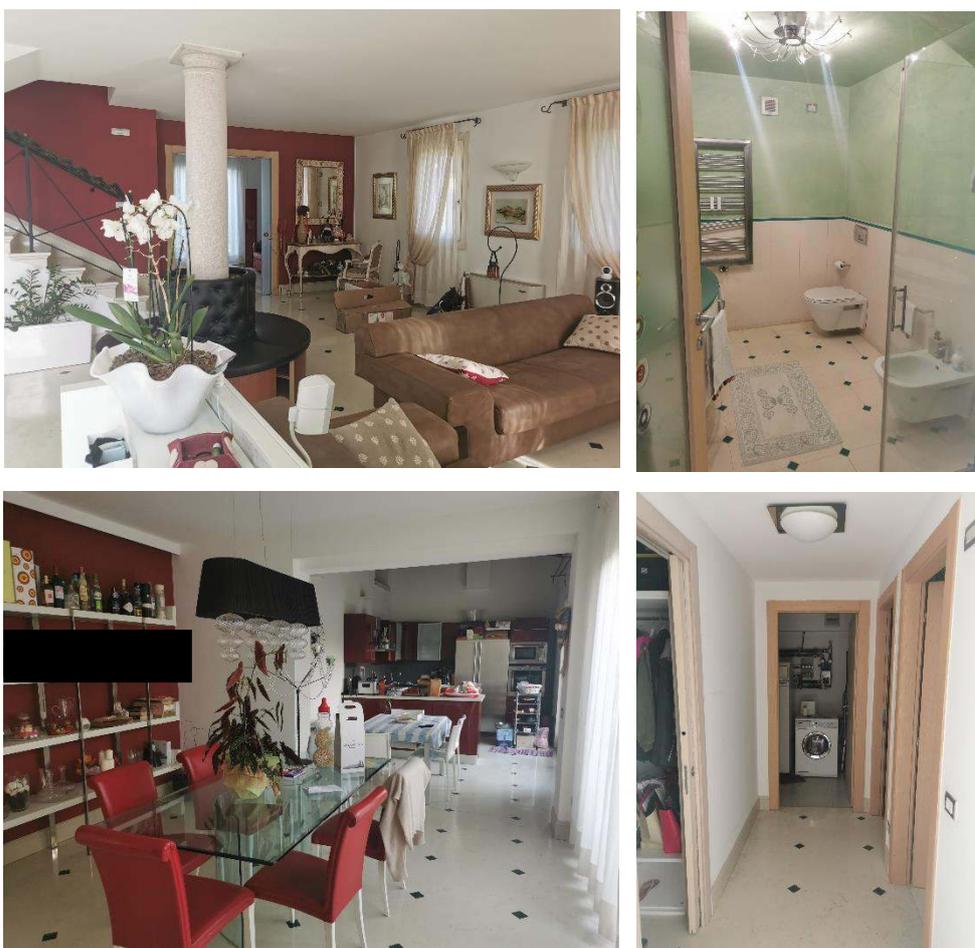
Foto n. 2 _ Panoramiche interne piano terra

- è presente un impianto centralizzato di aspirapolvere dei locali con la centrale aspirante posta al piano terra all'interno del locale tecnico;
- lo stato di conservazione/manutenzione dell'abitazione appare nel suo complesso buona, con necessità di alcuni interventi di manutenzione, in particolare sugli intonaci del prospetto est per gli evidenziati fenomeni di degrado;

distribuzione interna dei locali ai piani terra e primo è sostanzialmente variata rispetto a quanto riportato nella planimetria catastale. Per maggiori ragguagli in merito alla conformità catastale dell'immobile si rimanda alla successiva risposta al quesito 5).

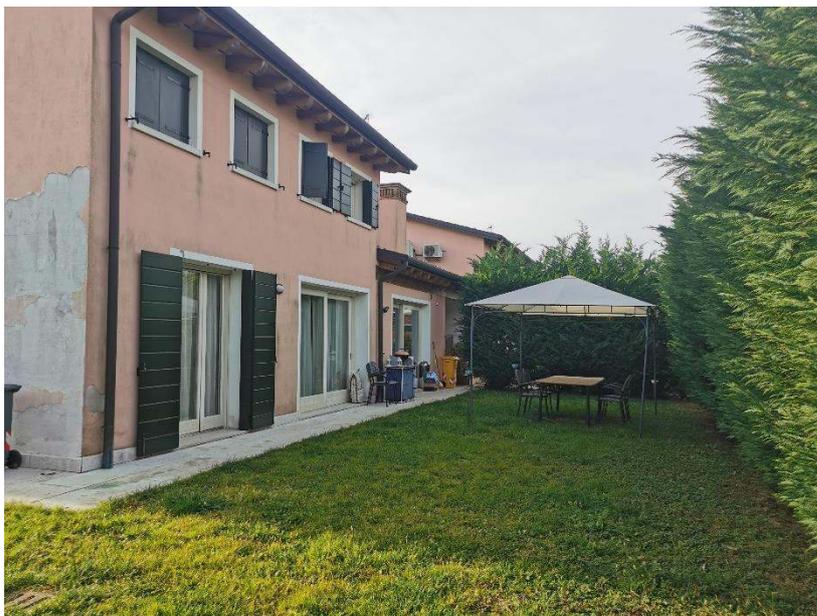
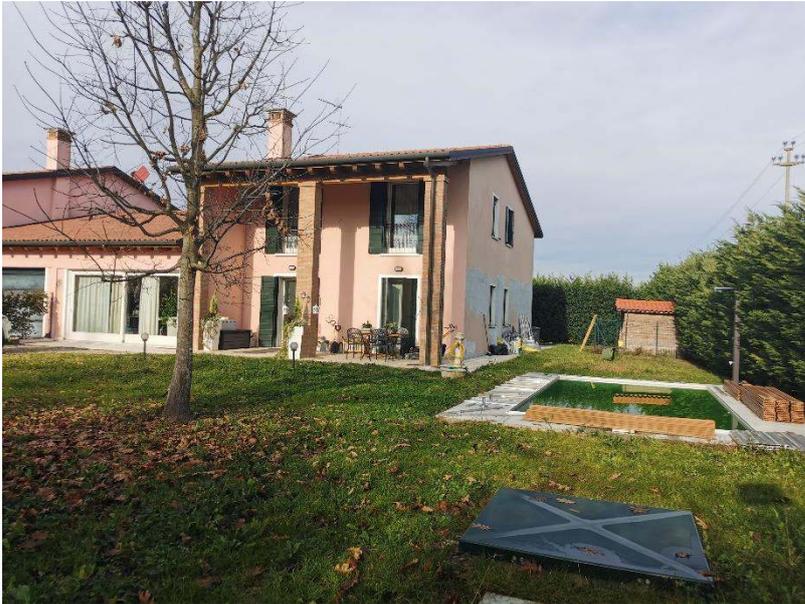
Foto n. 6 _ Panoramiche dell'area esterna

- l'accesso avviene da via Sambughè, tramite il passaggio su un tombamento parziale del fossato presente a sud dell'area;
- l'area risulta completamente recintata e dotata di accesso carraio con cancello in ferro scorrevole apribile elettricamente a distanza; per tutta la lunghezza dei confini sud, est e nord è inoltre presente una folta siepe;
- l'area è in parte a verde alberato e in parte pavimentata in ghiaia, l'edificio risulta contornato da un marciapiede rivestito con lastre in pietra;
- in prossimità del confine est, all'interno di un'area recintata e dotata di cancelletto, è presente un manufatto in legno (c.d. casetta da giardino);
- nel giardino è presente una piscina interrata contornata da un'area pavimentata.

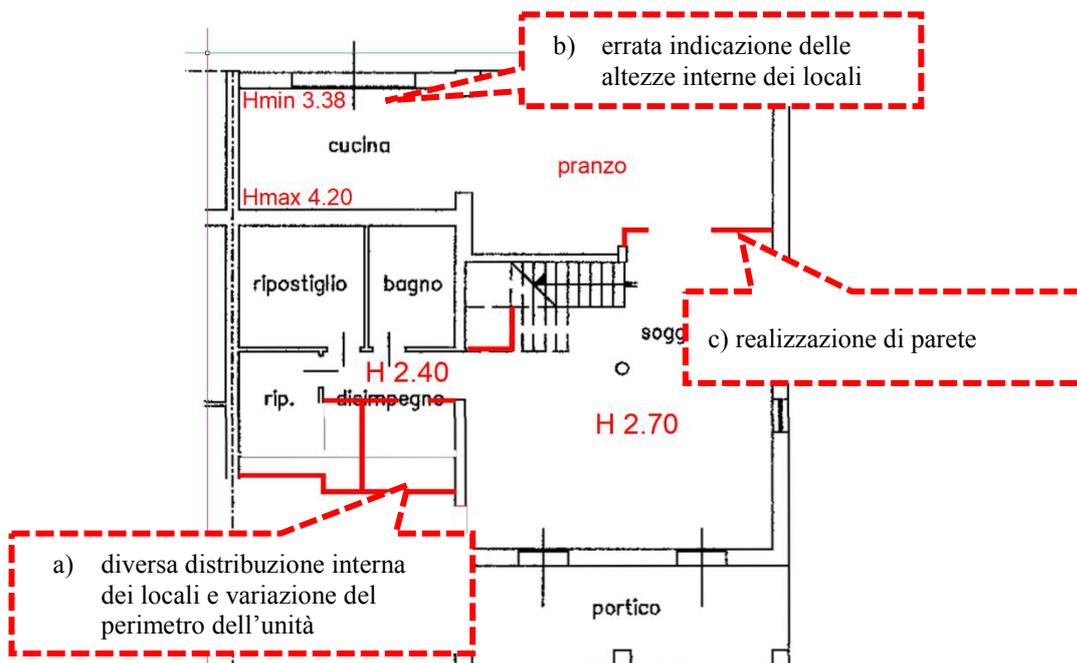
Al fine di fornire maggiori delucidazioni in merito, si riporta l'estratto planimetrico catastale del piano terra con rappresentata l'attuale configurazione planimetrica dell'unità residenziale (la raffigurazione riportata in Fig. 2 è da ritenersi meramente indicativa e non in scala).

Fig. 2 Estratto planimetria catastale del piano terra con indicazione delle difformità

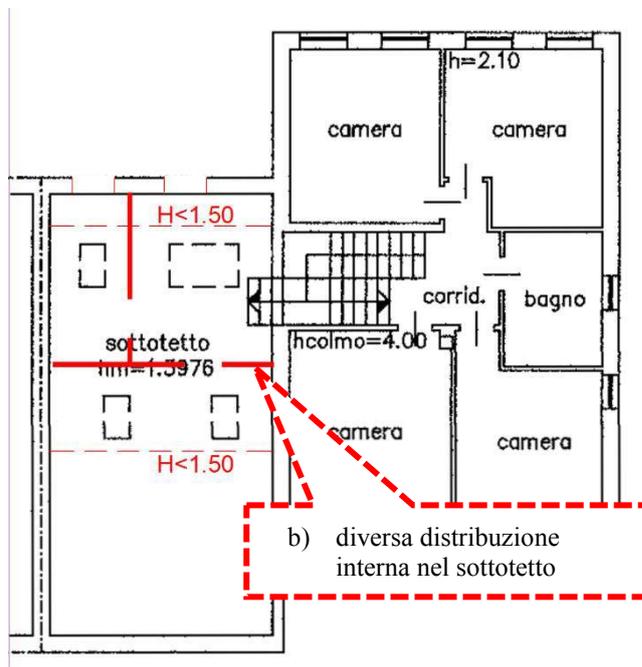
Al fine di fornire maggiori delucidazioni in merito, si riporta l'estratto planimetrico catastale del piano primo con rappresentata l'attuale configurazione planimetrica dell'unità residenziale (la raffigurazione riportata in Fig. 3 è da ritenersi meramente indicativa e non in scala).

Fig. 3 Estratto planimetria catastale del piano primo con indicazione delle difformità

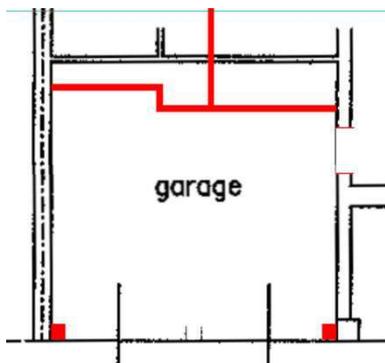
Nel prosieguo, al fine di fornire maggiori delucidazioni in merito, si riporta l’estratto planimetrico catastale del garage con indicate in colore rosso le difformità catastali riscontrate (la raffigurazione riportata in Fig. 4 è da ritenersi meramente indicativa e non in scala).

Fig. 4 Estratto planimetria catastale del garage con indicazione delle difformità

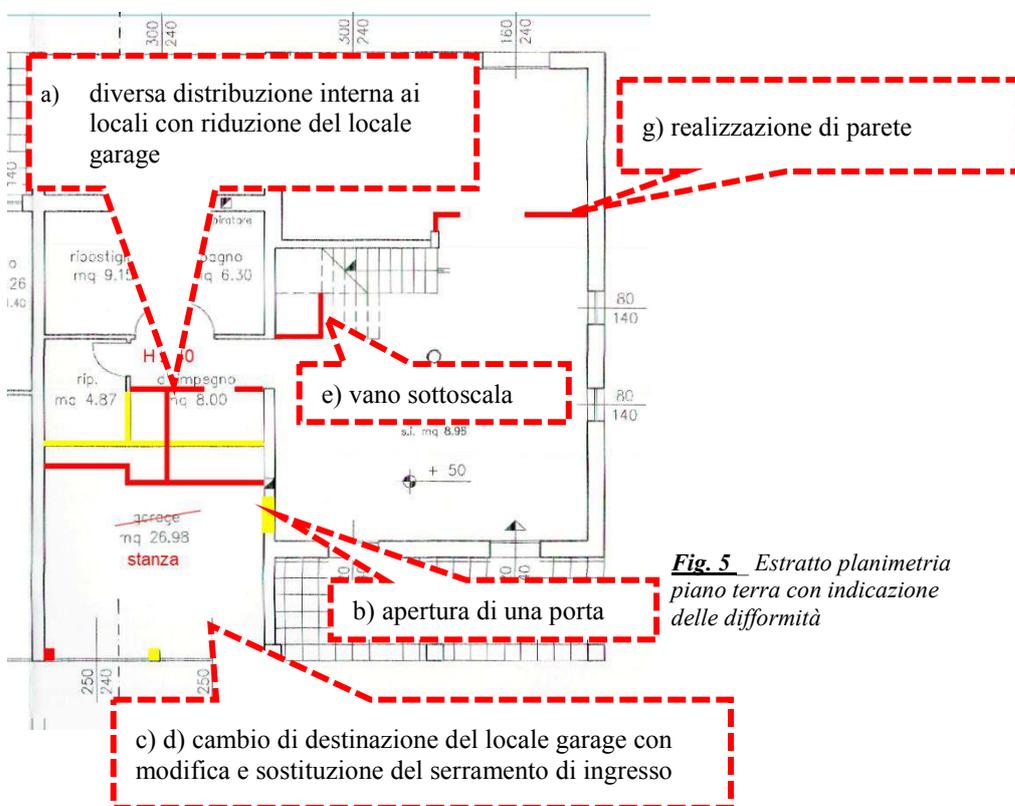
- g) realizzazione di una parete di separazione tra il soggiorno e la sala da pranzo, dotata di un varco con porta scorrevole vetrata.

Al fine di fornire maggiori delucidazioni in merito, si riporta l'estratto planimetrico del piano terra con rappresentate in cromia rosso / gialla le difformità rispettivamente realizzate e/o demolite rispetto all'ultimo stato legittimato (la raffigurazione riportata in Fig. 5 è da ritenersi meramente indicativa e non in scala).

Fig. 5 Estratto planimetria piano terra con indicazione delle difformità

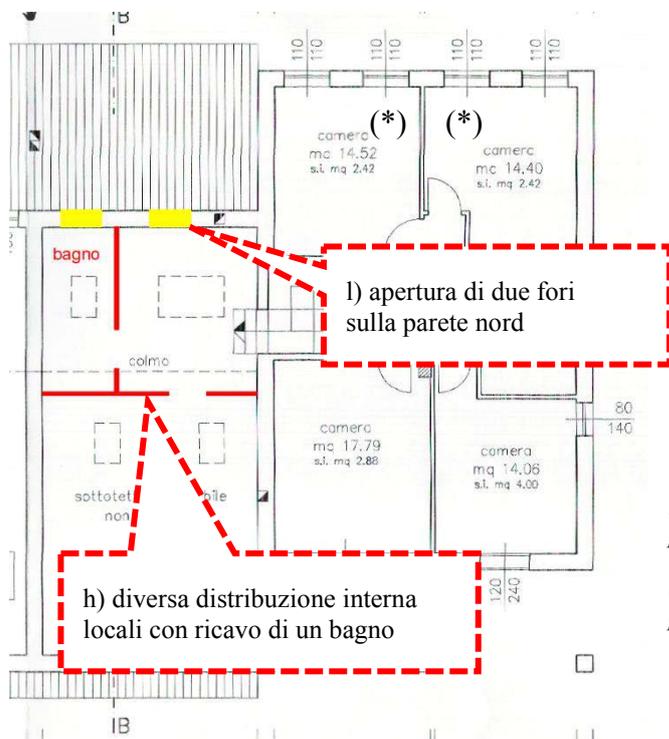
- j) l'altezza rilevata nella parte nord del sottotetto è risultata maggiore, in misura superiore alle tolleranze ammesse per legge, da quella riportata nella sezione B-B pari a 120;
- k) variazione delle dimensioni delle finestre poste sulla copertura del sottotetto;
- l) apertura nella parete nord del sottotetto di due fori dotati di serramenti fissi vetrati; tali aperture non sono visibili dall'esterno e sono prospicienti sul locale cucina al piano terra;
- m) sul prospetto sud dell'edificio, in copertura è stato realizzato un camino in muratura, posto a confine con l'unità immobiliare confinante.

Al fine di fornire maggiori delucidazioni in merito, si riporta l'estratto planimetrico del piano primo con rappresentate con cromia rosso / gialla le difformità rispettivamente realizzate e/o demolite rispetto all'ultimo stato legittimato (la raffigurazione riportata in Fig. 6 è da ritenersi meramente indicativa e non in scala).

Fig. 6 Estratto planimetria piano primo con indicazione delle difformità (*) locali nei quali non è stato possibile accedere

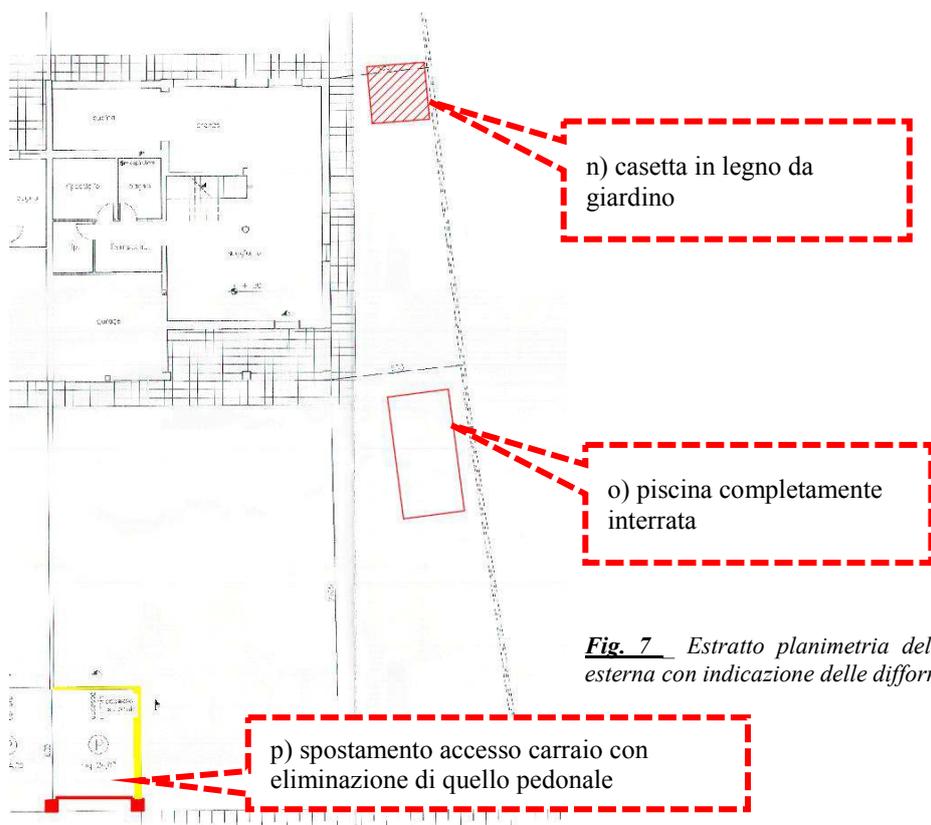
- n) installazione, in prossimità del confine est del giardino, di una casetta in legno;
- o) realizzazione, in prossimità del confine est del giardino, di una piscina interrata;
- p) modifica degli accessi carraio e pedonale legittimati, con spostamento dell'accesso carraio sul confine della proprietà e l'eliminazione dell'accesso pedonale previsto da progetto.

Al fine di fornire maggiori delucidazioni in merito, si riporta l'estratto planimetrico dell'area esterna con rappresentate con cromia rosso / gialla le difformità rispettivamente realizzate e demolite rispetto all'ultimo stato legittimato (la raffigurazione riportata in Fig. 7 è da ritenersi meramente indicativa e non in scala).

Fig. 7 Estratto planimetria dell'area esterna con indicazione delle difformità
