# **TRIBUNALE ORDINARIO DI TREVISO**

**PROCEDIMENTO PER ESECUZIONE IMMOBILIARE RG 479/2017**

## **MEMORIA TECNICA RELATIVA ALLA STIMA DEL COMPENDIO IMMOBILIARE**

**Esperto Stimatore ing. Martino SCARAMEL**

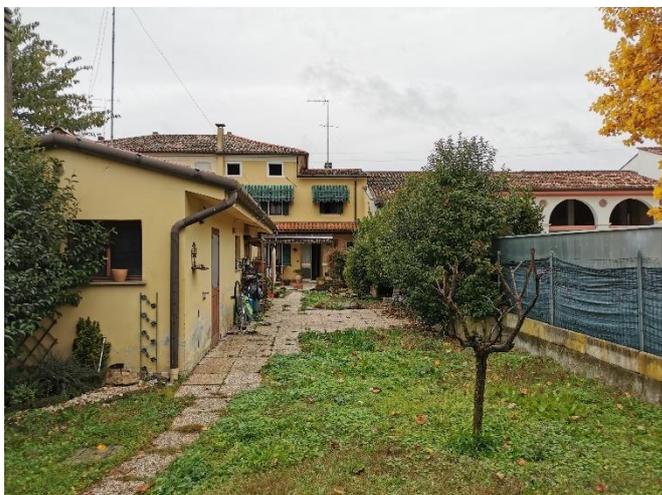
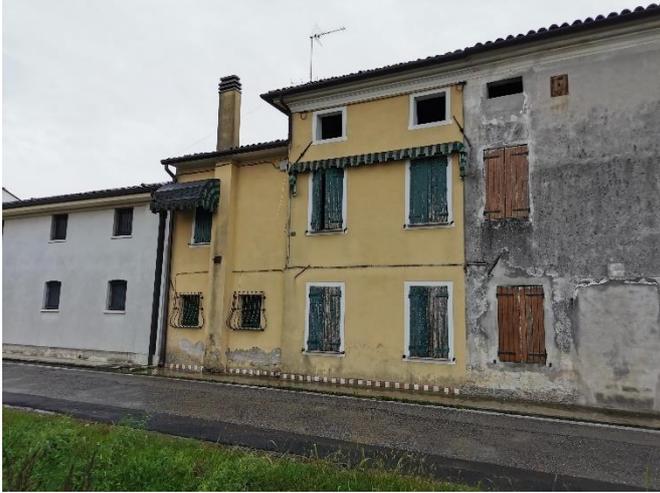
*Foto n. 1\_ Inquadramento generale del compendio.*

Nel complesso il fabbricato, riconducibile ad un'epoca di costruzione risalente alla prima metà secolo scorso, è sviluppato su due livelli (piano terra e primo). L'unità oggetto di pignoramento dispone sul fronte sud/est di uno scoperto esterno ove si trova un corpo edilizio separato destinato in parte a garage e in parte a magazzino.

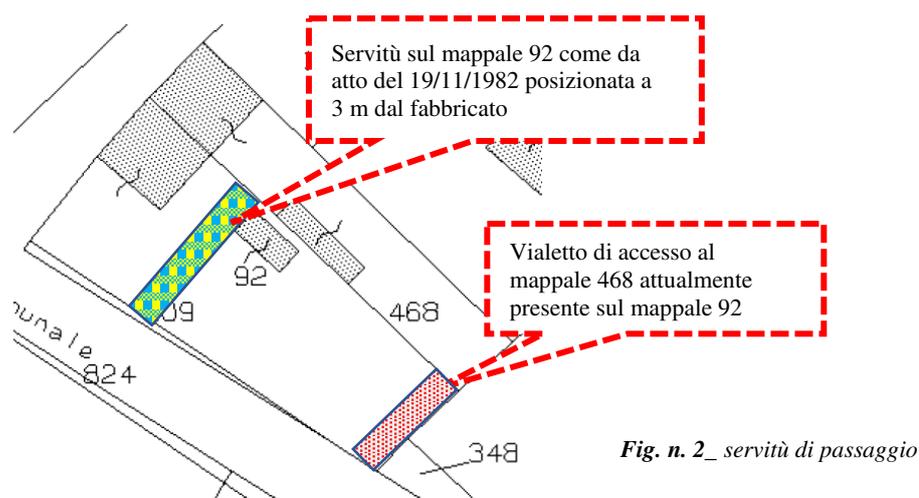
Per una migliore comprensione, nella figura di seguito proposta, viene rappresentata la posizione della servitù costituita come da atto del 19/11/1982 e la posizione del vialetto attualmente esistente sul mappale n. 92 per l'accesso al mappale 468.

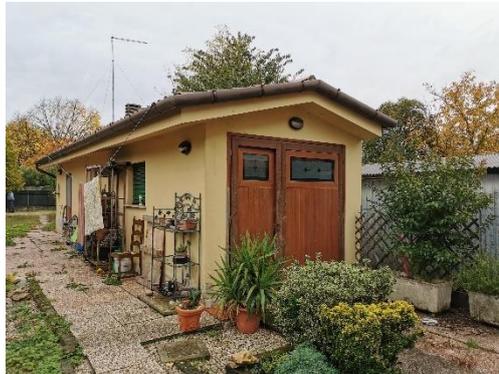
*Foto n. 4 \_ Panoramiche garage*

- la pavimentazione è in piastrelle di gres, mentre le pareti e il soffitto sono intonacate e dipinte di colore bianco;
- le pareti dell'annesso esterno sono in muratura intonacata a civile, mentre la copertura in laterocemento presenta due falde inclinate con manto di copertura in coppi di cotto;

- l'altezza media interna del locale è pari a m 2,65;
- l'annesso è posizionato con il lato sud/ovest sul confine di proprietà con il mappale 92;
- il locale è dotato di impianto elettrico;

- lo stato di conservazione/manutenzione dell'annesso appare nel suo complesso mediocre, con necessità di vari interventi di manutenzione in particolare ai serramenti e per lo stato in cui versano gli impianti presumibilmente non rispondenti, per quanto osservato nel corso del sopralluogo, alla normativa attualmente vigente e bisognevoli di interventi, oltre che di adeguamento normativo, anche di sistemazione e ammodernamento.

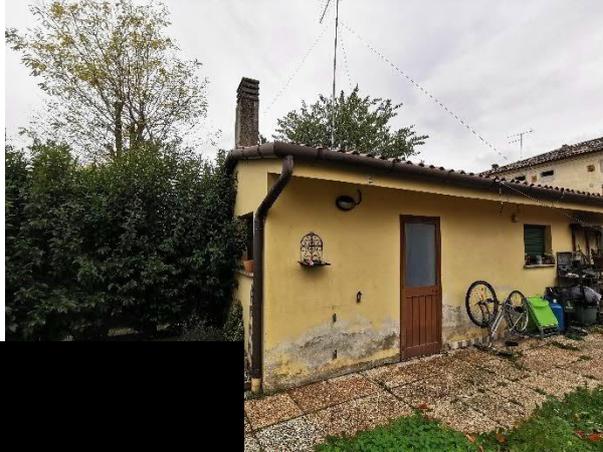
*Foto n. 5 \_ Panoramiche  
magazzino*

- l'accesso al locale avviene dallo scoperto esterno, tramite una porta metallica;
- la pavimentazione è in piastrelle di gres, mentre le pareti e il soffitto sono intonacate e dipinte di colore bianco;
- le pareti dell'annesso esterno sono in muratura intonacata a civile, mentre

la copertura in laterocemento presenta due falde inclinate con manto di copertura in coppi di cotto;

- l'altezza media interna del locale è pari a m 2,65;
- l'annesso è posizionato con il lato sud/ovest sul confine di proprietà con il mappale 92;
- il locale è dotato di impianto elettrico ed è inoltre presente un camino in muratura con canna fumaria sfociante sopra la copertura;

- lo stato di conservazione/manutenzione dell'annesso appare nel suo complesso mediocre, con necessità di vari interventi di manutenzione in particolare ai serramenti e agli intonaci esterni oltre che per lo stato in cui versano gli impianti presumibilmente non rispondenti, per quanto osservato nel corso del sopralluogo, alla normativa attualmente vigente e bisognevoli di interventi, oltre che di adeguamento normativo, anche di sistemazione e ammodernamento.

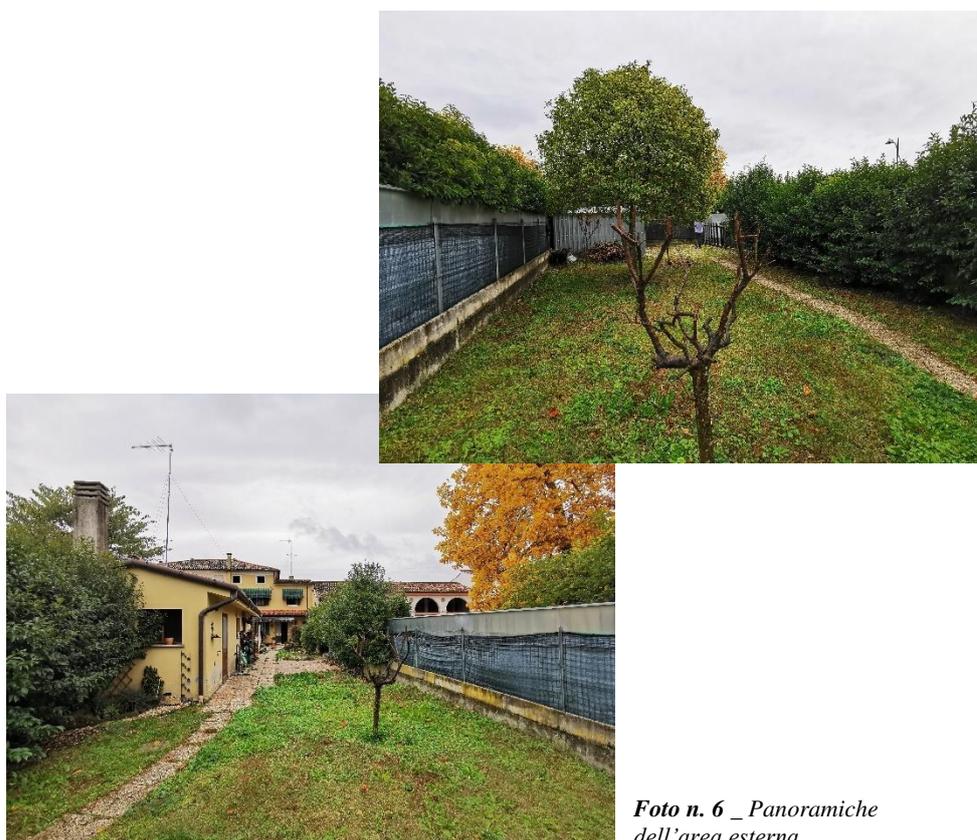
*Foto n. 6 \_ Panoramiche dell'area esterna*

- in prossimità del confine sud/est dell'area sono presenti i seguenti manufatti: un box in lamiera e una tettoia coperta con struttura in legno.

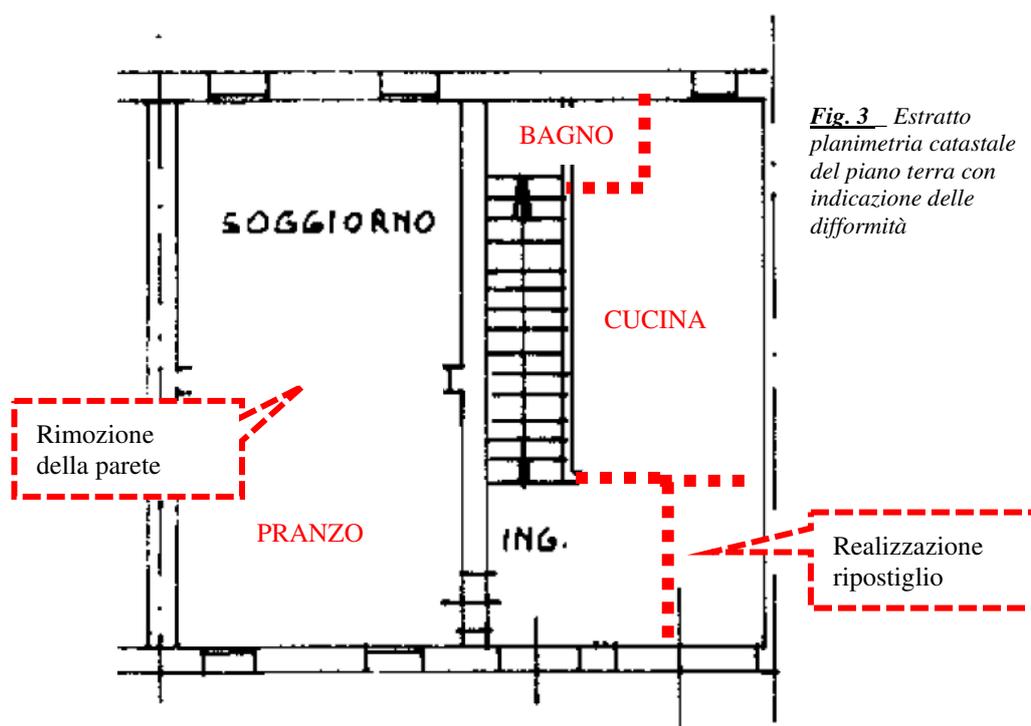
- d) realizzazione di un unico locale pranzo/soggiorno con eliminazione della parete divisoria tra la cucina e il soggiorno indicati in planimetria.

Nel prosieguo, al fine di fornire maggiori delucidazioni in merito, si riporta l'estratto planimetrico catastale del piano terra con rappresentata l'attuale configurazione planimetrica dell'unità residenziale (la raffigurazione riportata in Fig. 3 è da ritenersi meramente indicativa e non in scala).

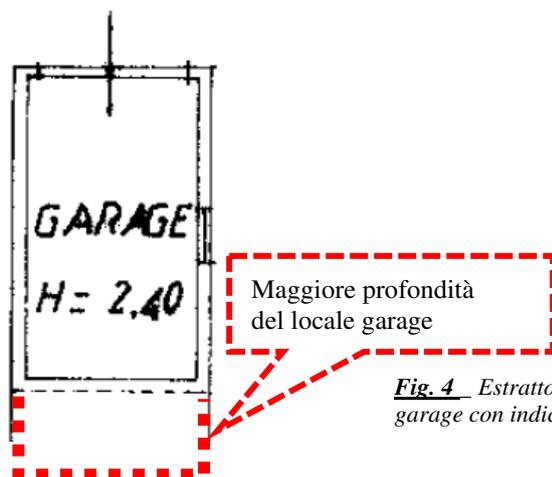
**Fig. 4** Estratto planimetria catastale del garage con indicazione delle difformità

- a) il locale garage presenta una maggiore consistenza rispetto a quella indicata nella visura catastale e nella planimetria, dovuta ad una maggiore profondità del locale.

planimetrica del locale (la raffigurazione riportata in Fig. 4 è da ritenersi meramente indicativa e non in scala).

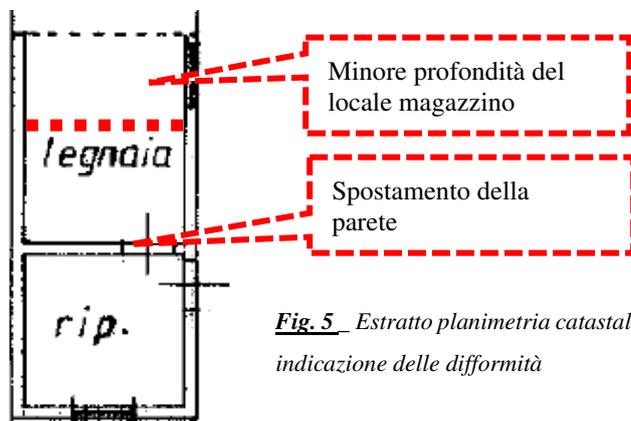
**Fig. 5** Estratto planimetria catastale del magazzino con indicazione delle difformità

- a) il locale magazzino presenta una minore consistenza rispetto a quella indicata nella visura catastale e nella planimetria dovuta ad una minore profondità del locale. Inoltre la parete interna indicata nella planimetria è stata spostata sul confine con il subalterno adiacente sub. 5 (garage).

Nel prosieguo, al fine di fornire maggiori delucidazioni in merito, si riporta l'estratto planimetrico catastale del magazzino con rappresentata l'attuale configurazione planimetrica del locale (la raffigurazione riportata in Fig. 5 è da ritenersi meramente indicativa e non in scala).

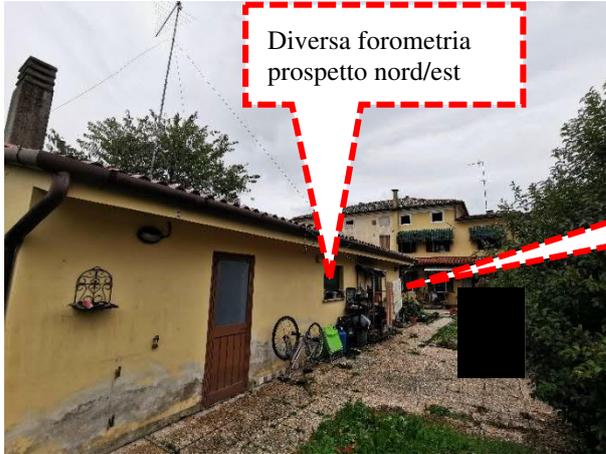
*Foto n. 7 \_ Panoramica esterna  
corpo con garage/magazzino*

Diversa forometria  
prospetto nord/est

Mancanza del  
pergolato in legno

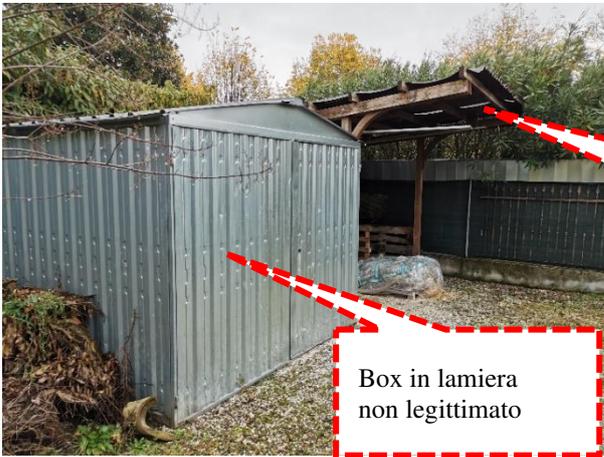
*Foto n. 8 \_ Panoramica esterna  
manufatti abusivi*

Tettoia in legno coperta  
non legittimata

Box in lamiera  
non legittimato

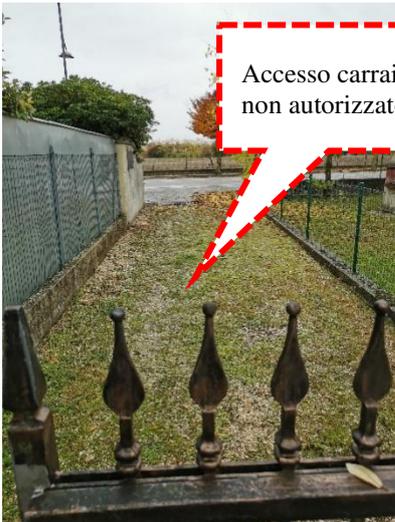
*Foto n. 9 \_ Accesso carraio*

Accesso carraio  
non autorizzato

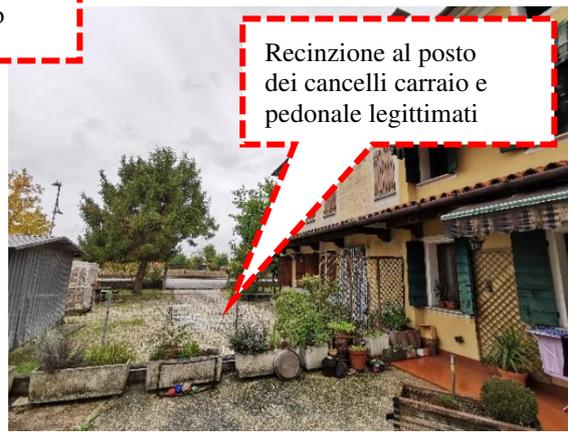
*Foto n. 10 \_ Recinzione a confine con mappale n. 92*

Recinzione al posto  
dei cancelli carraio e  
pedonale legittimati
