TRIBUNALE ORDINARIO DI TREVISO

ESECUZIONE IMMOBILIARE N. 535/2019

# *Dario Sossai*

### 1) IDENTIFICAZIONE CATASTALE E CONFINI

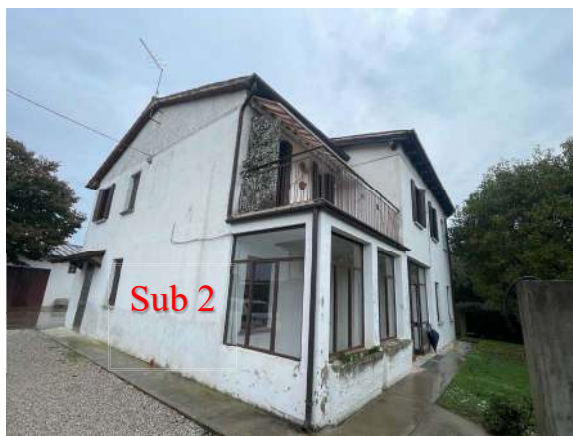
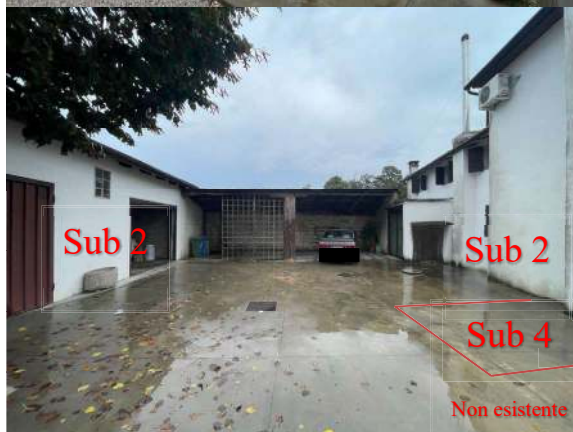
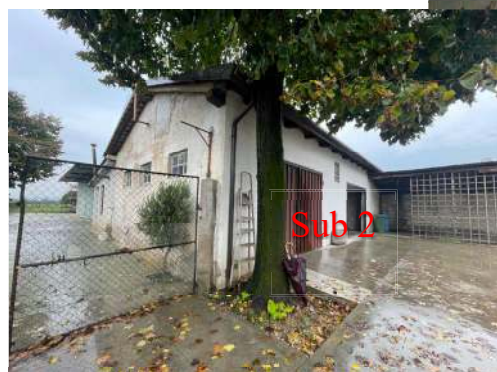
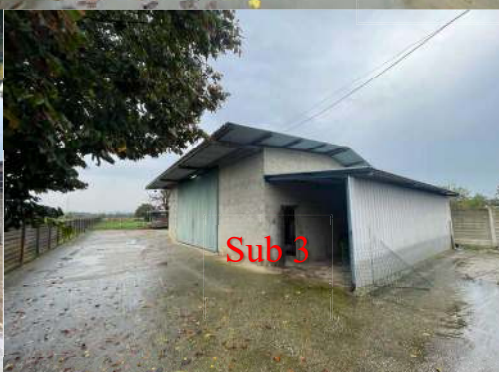
I fabbricati che insistono sull'area rappresentano un'abitazione sviluppata su due piani fuori terra ed un locale cantina interrato (sub 2), un corpo di fabbrica ad un piano fuori terra ad uso deposito attrezzi, stalla e pollaio (sub 2) collegato al corpo abitativo mediante una tettoia realizzata a ridosso del muro di

confine ed un ulteriore corpo di fabbrica adibito a deposito per attrezzature edili (sub 3).

Si segnala che il bene di cui al mp 153 sub 4, che sulla base della documentazione catastale in atti dovrebbe rappresentare una costruzione ad uso garage addossata al corpo abitativo, il giorno

del sopralluogo non risultava rilevabile in quanto oggetto di demolizione in tempi passati.

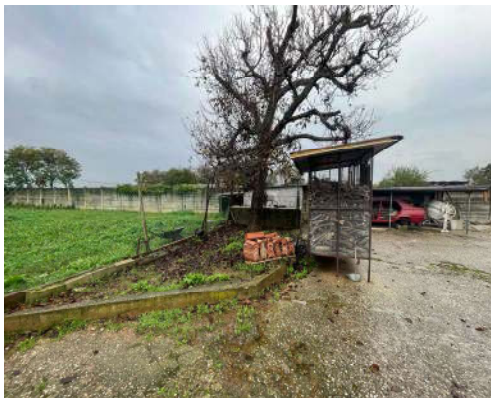
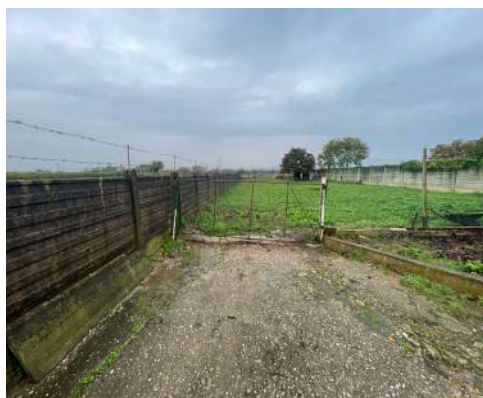
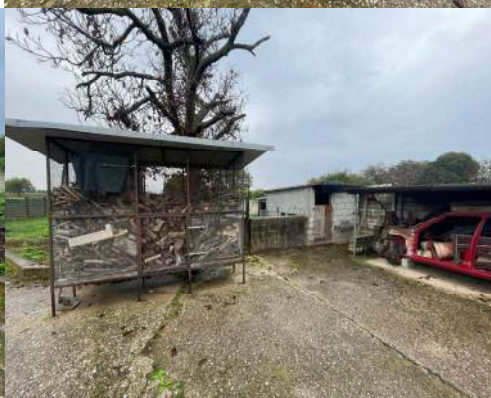
Aldilà dei caseggiati, che insistono sull'area cortilizia di cui al sub 1, si sviluppa l'area del terreno identificato dal mp 478, la cui parte di superficie posta in continuità al sub 1, di circa 250 mq, presenta un fondo in calcestruzzo liscio su cui insistono alcune strutture metalliche a gabbia e tettoie per il ricovero di svariato materiale.

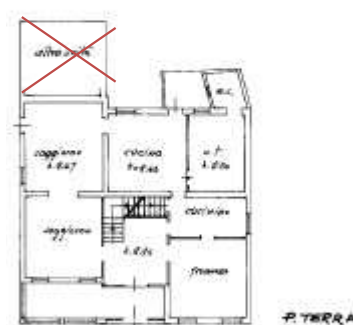
locale multiuso (cucinino) dal quale si può accedere al locale cantina interrato percorrendo la relativa rampa di scale.

Il piano primo è raggiungibile attraverso la scala posta nel locale d'ingresso ed è composto da un disimpegno che consente l'accesso ad un locale sgombero, ma adibito a cucina-soggiorno servito da una terrazza, a due camere da letto, un bagno e due locali sottotetto adibiti a camera da letto e lavanderia-ripostiglio. Per quanto riguarda le finiture dei locali interni si rileva che le pavimentazioni sono di varie tipologie, tra cui in gres ceramico nei

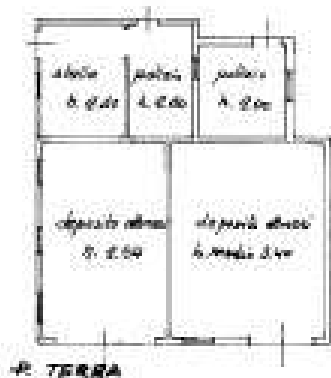
In ordine all'impiantistica si segnala la presenza di un basilare impianto elettrico a vista ed un altrettanto basilare impianto

idraulico a servizio del wc, mentre in ordine alle finiture, si segnalano pavimentazioni in gres e/o in calcestruzzo e serramenti in lamiera e/o alluminio.

Lo stato di manutenzione e conservazione del fabbricato, pur

tenendo conto dell'uso a cui è destinato e della sua vetustà, risulta nettamente inferiore a quello del corpo abitativo, tanto da poter essere giudicato mediocre.

In ordine al corpo di fabbrica ad uso deposito, catastalmente rappresentato nella scheda di cui al sub 2 ed avente una volumetria complessiva pari a circa 280 mc, si segnala che non è stata rinvenuta alcuna pratica edilizia autorizzativa; pertanto, tale costruzione è da ritenersi abusiva.

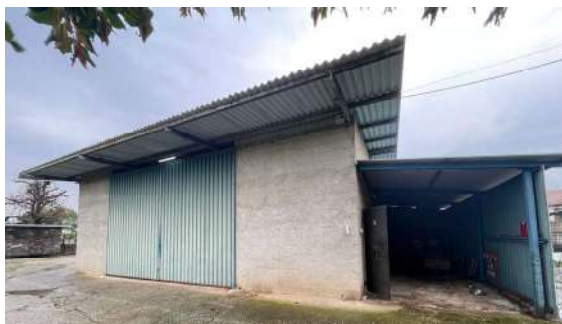
in blocchi di cemento con sovrastante una copertura ad orditura metallica ed un manto in lamiera grecata.

A ridosso di tutta la facciata SUD, con l'ausilio della medesima struttura metallica utilizzata per la copertura, è stata realizzata

una tettoia che di fatto crea un ulteriore locale utilizzato come deposito.

Il bene risulta dotato di un impianto elettrico a

Mentre, in ordine al terzo corpo di fabbrica ad uso deposito, che presenta una volumetria complessiva di circa 540 mc, si segnala la sua totale difformità plano-volumetrica rispetto a quanto rappresentato nella tavola grafica allegata alla relativa concessione edilizia, che rappresenta un fabbricato avente una volumetria di circa 240 mc.

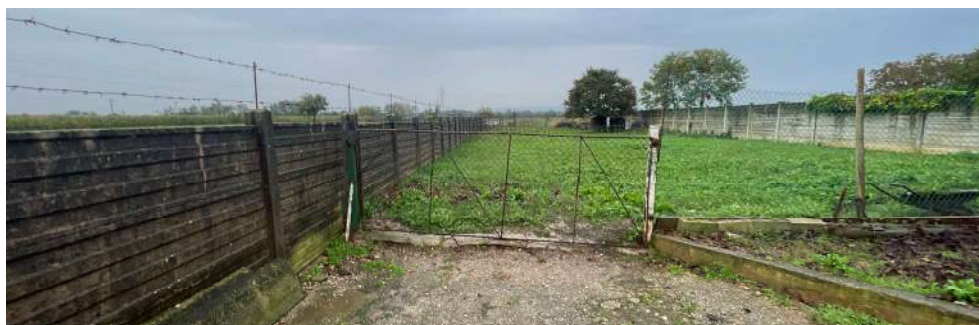
Infine, completa il compendio pignorato il terreno posto in continuità all'area cortilizia dei caseggiati, di cui una sua porzione di circa 250 mq presenta un fondo in calcestruzzo lisciato su cui insistono alcune strutture metalliche a gabbia e tettoie per il ricovero di svariato materiale, mentre la restante parte di superficie è tenuta a prato incolto e presenta alcuni cumuli di svariato materiale ammassati lungo il confine NORD.

L'intero compendio, nel suo complesso, si presenta in ordinarie condizioni di manutenzione e conservazione, tenuto conto della sua vetustà e dell'uso di alcuni fabbricati, ma come verrà meglio esposto al capitolo successivo, è caratterizzato da gravi e diffuse difformità edilizio-urbanistiche.

Infine, in ordine all'area cortilizia ed al terreno posto in continuità, si segnala che le aree circostanti i fabbricati presentano un fondo in calcestruzzo, fatta salva la zona a giardino antistante il fronte principale dell'abitazione, che si estende in continuità interessando parte del terreno agricolo di cui al mp 478.
