**ESECUZIONE IMMOBILIARE R.G.E. n. 602/2015**

***CONSULENZA TECNICA d'UFFICIO***

**Lotto Unico**  
**Appartamento al Piano Terra (rialzato)**

***Comune di Pederobba (TV) viale Europa n. 11.***

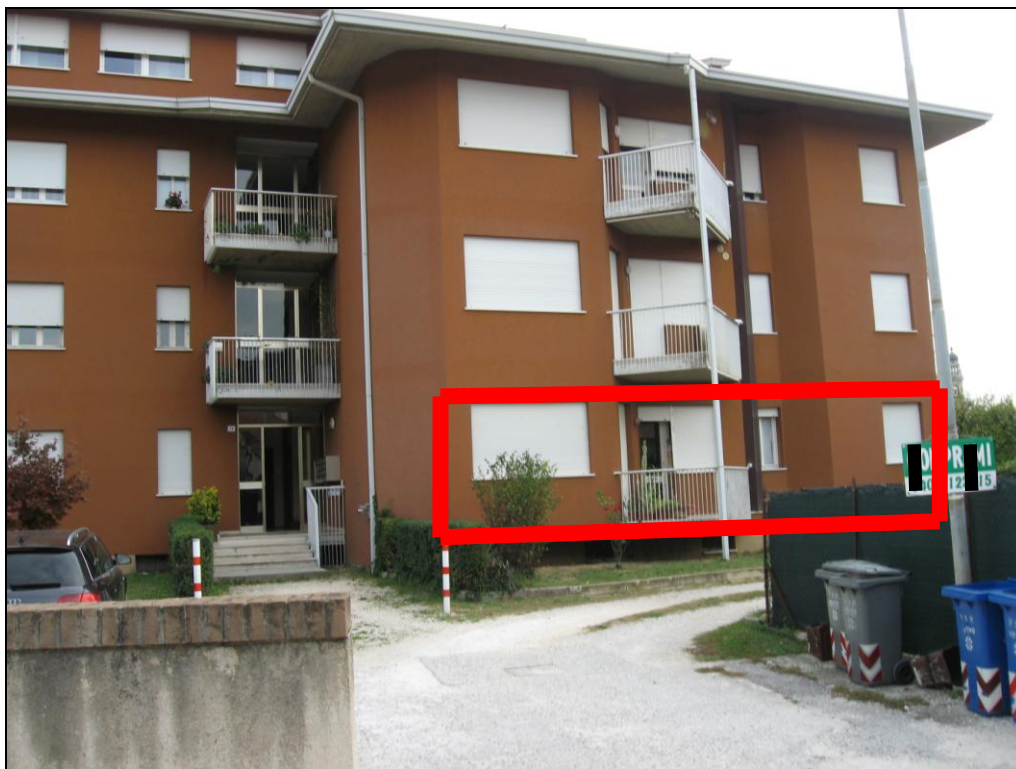
*vista dell'affaccio Sud/Ovest dell'appartamento oggetto di esecuzione*

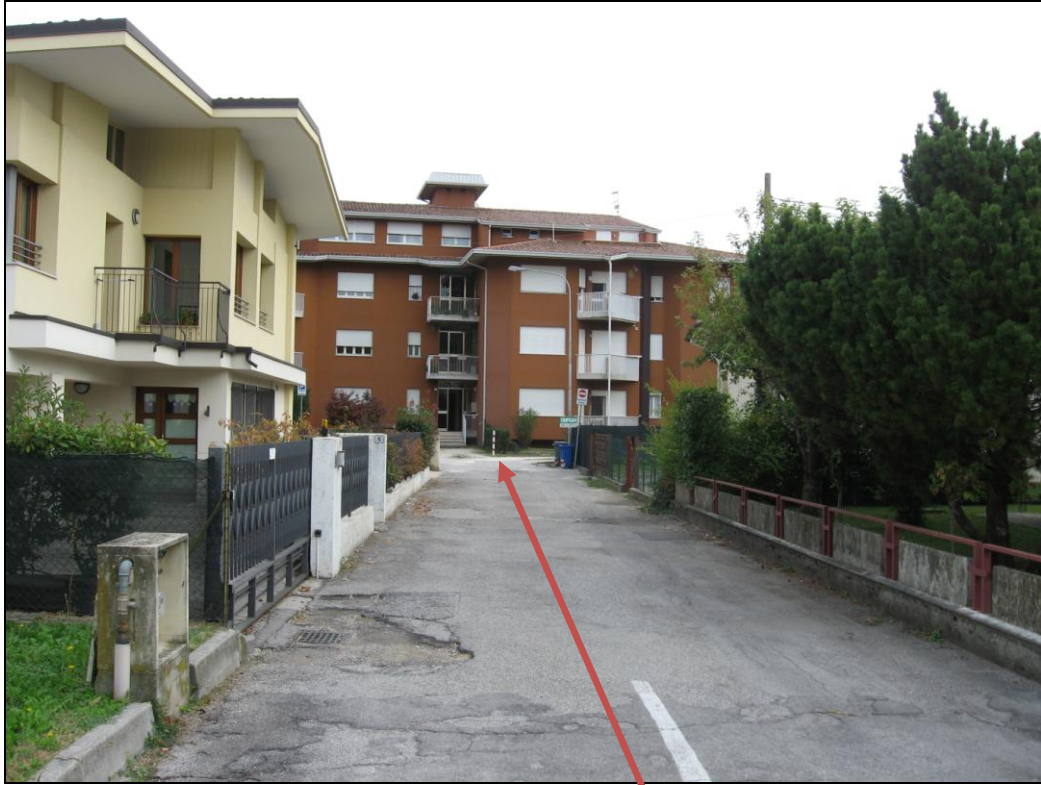
l'accesso all'appartamento, sia carraio che pedonale, avviene direttamente dalla strada Comunale Viale Europa, attraverso le aree e gli spazi comuni del condominio come da foto seguente:

**Accesso pedonale e carraio**
