**Esecuzione Immobiliare R.G.E. n. 790/2017**

***Consulenza Tecnica d'Ufficio***

**Quadro Riassuntivo**  
**Lotto Unico**  
**Complesso immobiliare già ad uso asilo con scoperto**

**PERIZIA DI STIMA**

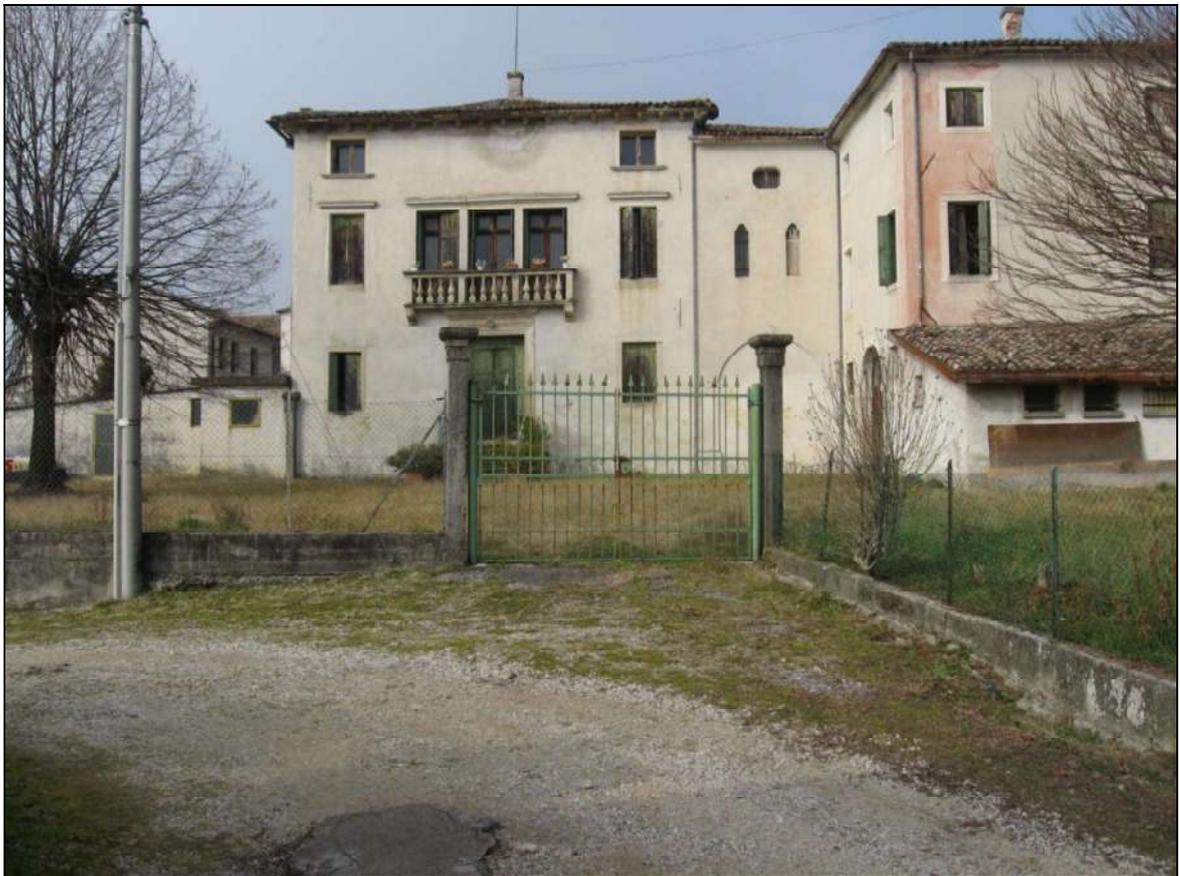
***vista Est del corpo principale dell'edificio oggetto di esecuzione***

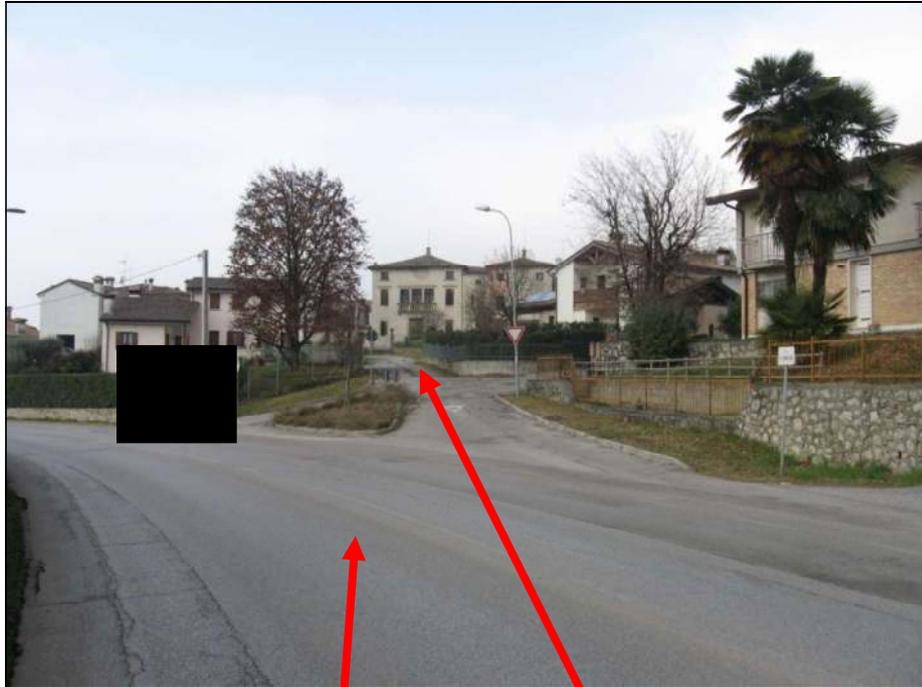
l'accesso carraio e pedonale al complesso immobiliare avviene dalla via S. Francesco attraverso una stradina parzialmente asfaltata, il tutto come da foto seguente:

**S.P. n. 32 via S.Francesco**

**Accesso da via S. Francesco**

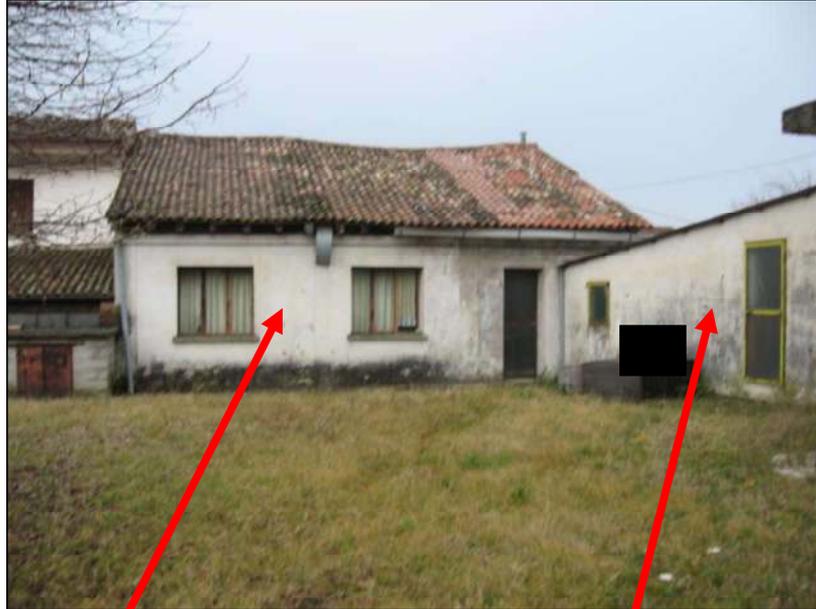
Il corpo dell'edificio posto a sud è disposto su un piano fuori terra (parte su due piani) ed era adibito ad uso cucina/mensa dell'asilo; lo stesso si trova a ridosso, verso est, ad un altro edificio di altra ditta e a Sud a confine sempre con altra ditta, l'altezza è di mt. 2,90; al piano primo dello stesso è presente un sottotetto (non collegato con il piano terra) in parte recuperabile con altezza media di mt. 2,50; la superficie lorda coperta è pari a circa mq. 119,00. Questo edificio è collegato al corpo principale del rimanente edificato tramite un corridoio di collegamento, il tutto come da foto seguente:

*Corpo Sud*

*Corridoio di collegamento*

elemento di interesse storico e ricade negli edifici tutelati ai sensi dell'art. 10 del D.Lgs 42/2004, a seguito di quest'ultimo vincolo gli interventi di ristrutturazione proposti dovranno prevedere l'eliminazione delle superfetazioni esistenti: corridoio di collegamento tra l'edificio posto a Sud e il corpo principale, la centrale termica posta a Sud a ridosso dell'edificio principale e il corpo a Est sempre a ridosso del corpo principale ad uso servizi igienici.

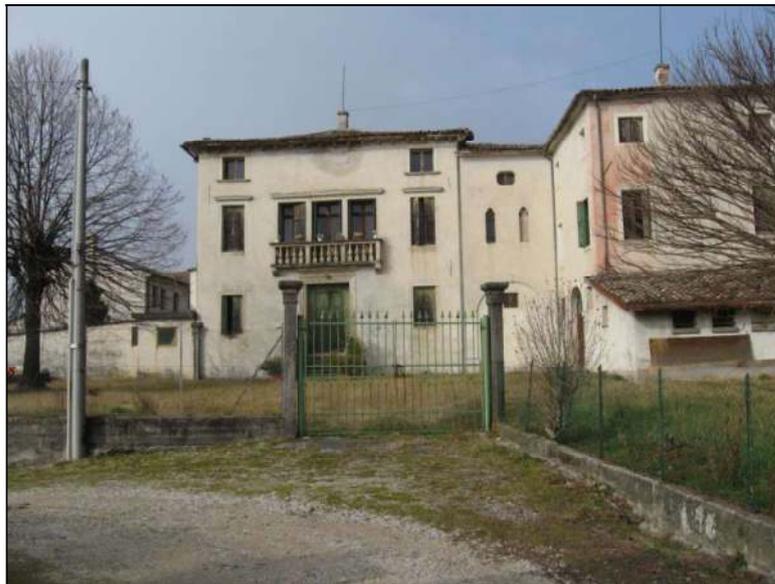
Il corpo dell'edificio centrale è disposto in gran parte su tre fuori terra e parte su un unico piano, era adibito ad uso aule, teatro e attività ludiche dell'asilo; le altezze dei piani sono: mt. 3,30 al piano terra (in piccola parte 2,45-2,60), il locale teatro posto a Nord su unico piano presenta un'altezza di mt. 5,40; mt. 3,10 al piano primo; mt. 3,10 (media) al piano secondo (in piccola parte 2,20- 2,70); la superficie lorda coperta è pari a circa mq. 345,00. Questo edificio è collegato, come detto prima, all'edificio posto a sud ad uso mensa con un corridoio di collegamento, e a ridosso / in continuità con il corpo edilizio posto a Est, il tutto come da foto seguente:

*Corpo centrale vista da Est*

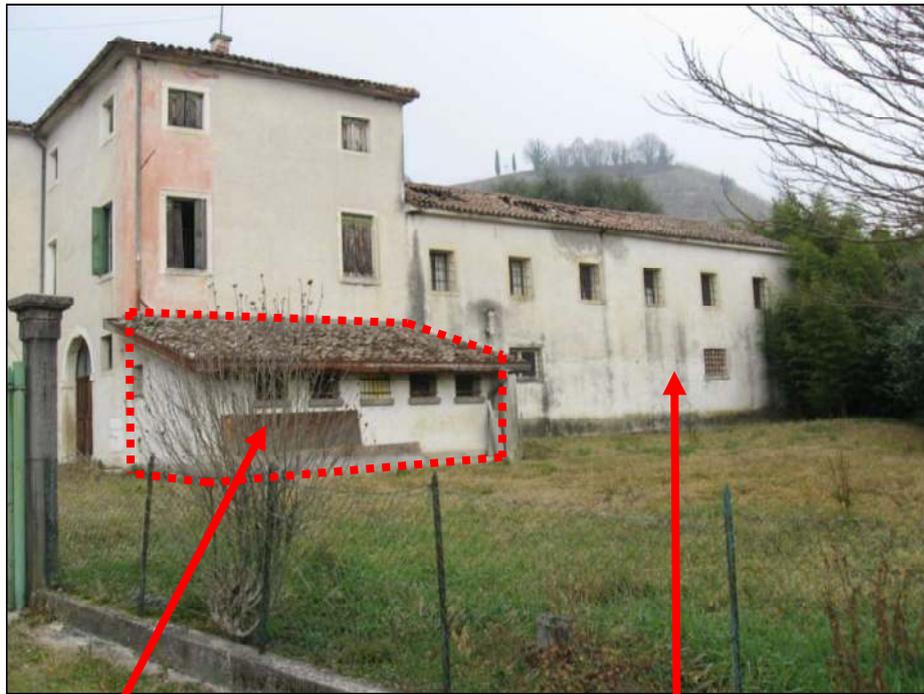
Il corpo dell'edificio posto a Est è disposto su un unico piano fuori terra ed era adibito ad uso servizi igienici dell'asilo, l'altezza media del piano è di mt. 2,40. Questo corpo è posto a ridosso di quello principale e rappresenta, a parere dello scrivente, una superfetazione in rapporto al rimanente edificato e l'ultimo intervento edilizio realizzato nel tempo; la superficie lorda coperta è pari a circa mq. 25,00, il tutto come da foto seguente:

*Corpo Est*

*Corpo centrale - parte Nord - ex teatro*

Non si considerano i corpi di fabbrica posti al piano terra costituenti il corridoio di collegamento tra il corpo a Sud e quello centrale, il locale centrale termica e il corpo a Est ad uso servizi igienici in quanto, visto il grado di tutela sia paesaggistica che di tutela dell'edificio originario, le soluzioni progettuali proponibili dovranno prevederne la demolizione in quanto saranno considerate superfetazioni.
