**ESECUZIONE IMMOBILIARE n. R.G.E. 83/2021**

**RELAZIONE di C.T.U. e PERIZIA di STIMA**

**Esperto stimatore: Architetto Cristina Ortica**

Lotto unico composto da : porzione di fabbricato su due piani con magazzino-bagno e scoperto privato .

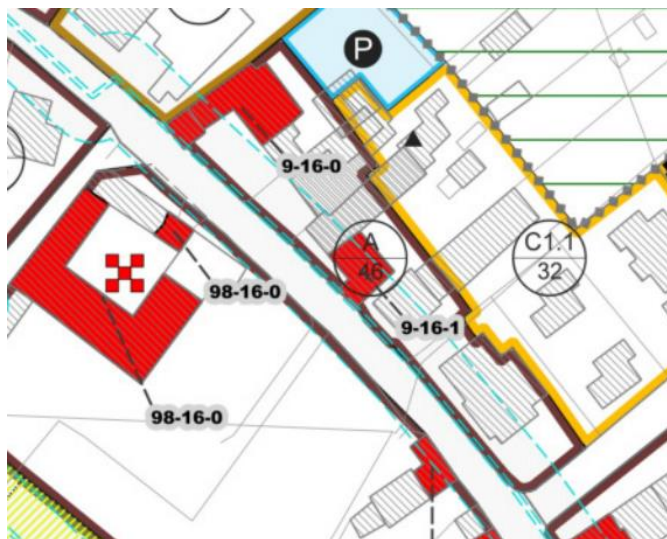
Il fabbricato è catalogato come : Beni ambientali architettonici e fabbricati abbandonati (allegati A disciplina degli interventi edilizi sugli edifici di interesse architettonico ambientale nonché degli interventi puntualmente individuati nelle tavole di Piano.- Schedatura dei fabbricati classificati come beni architettonici o ambientali; e allegato F Schede dei beni ambientali e dei fabbricati abbandonati diversi dagli annessi agricoli non più funzionali alle esigenze del fondo.)

Il Comune di Volpago del Montello ha individuato una serie di edifici di valore storico - monumentale - ambientale, che sono stati catalogati e schedati. Il fabbricato in oggetto , ha una codifica 9-16-1: fabbricato 9 sezione 16 sub 1, ma

in Comune di Volpago del Montello manca la scheda identificativa . Di fatto l'edificio non ha una rilevanza storico architettonica.
